# Hvordan sikre tette vannledninger med elektromuffesveis

Elisabeth Hovda

Leder i Materialkomiteen i Vann- og  
avløpsetaten i Oslo kommune

Norsk Vanns Fagtreff, 17. mars 2023

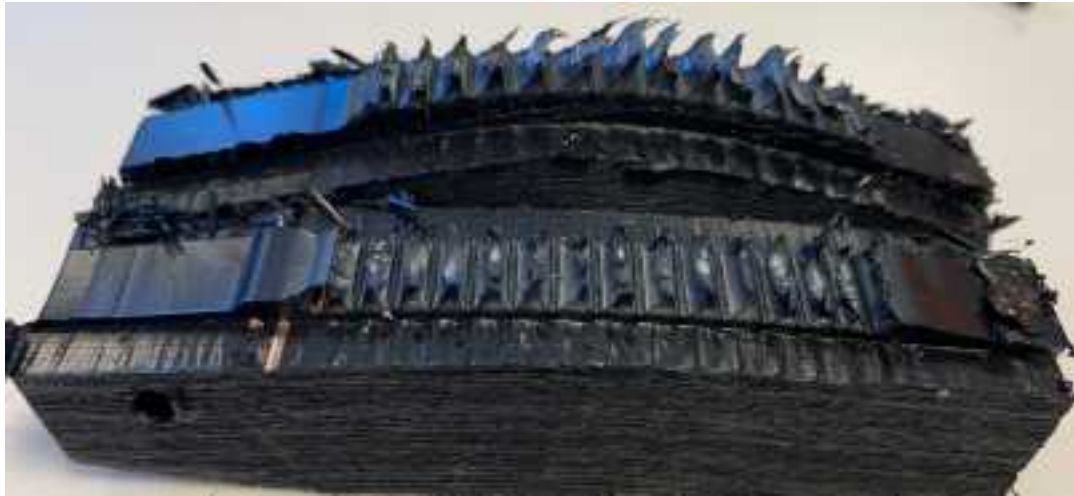
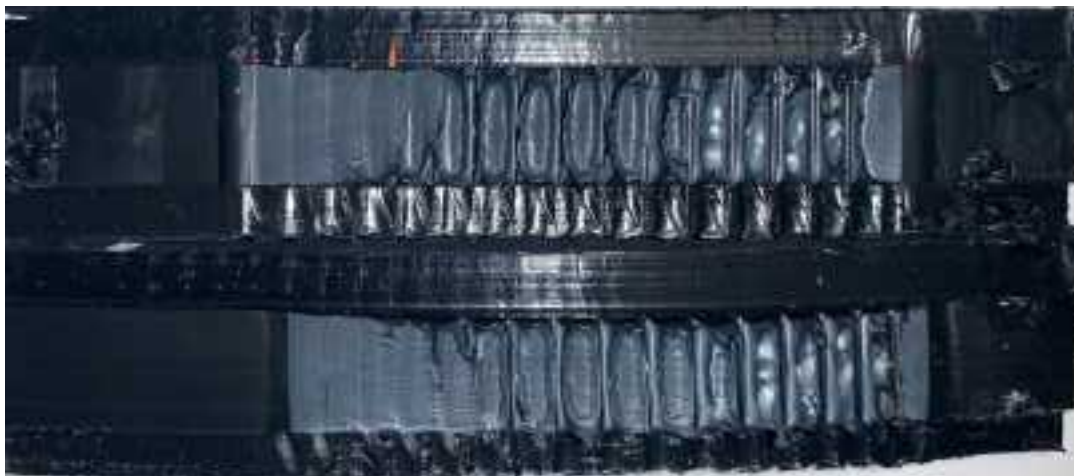
Duktilt brudd over, sprøbrudd under

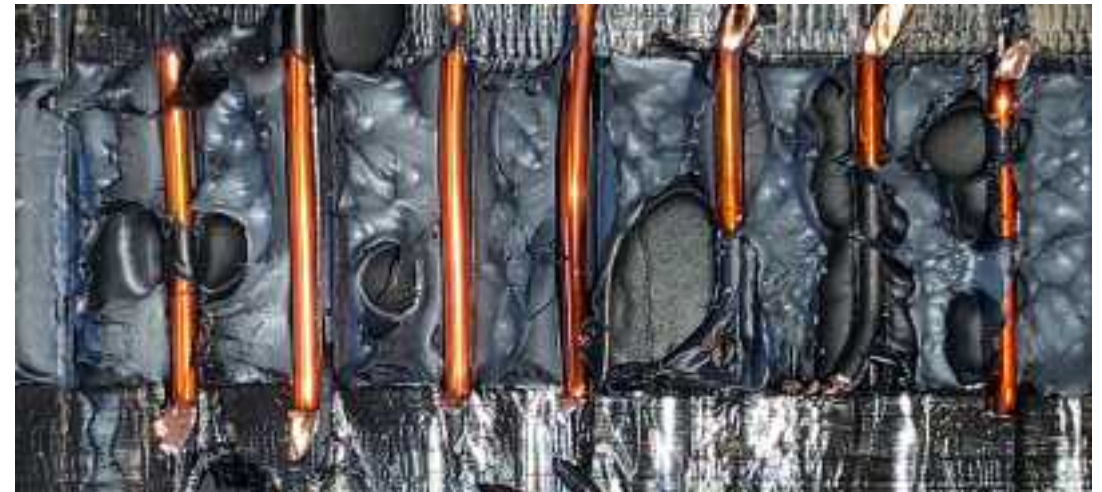
Vann i sveiseflaten

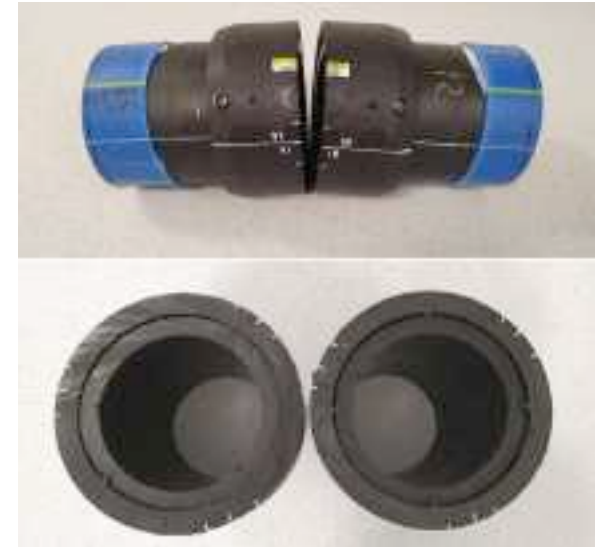
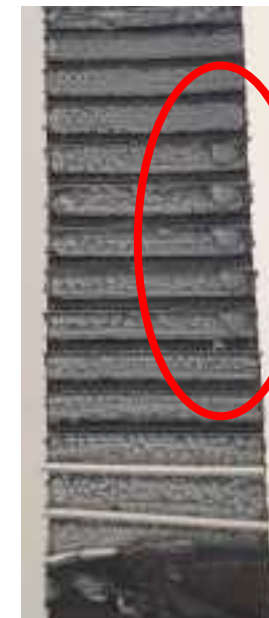
Porer etter vann – brudd betraktet som duktilt av testinstitutt

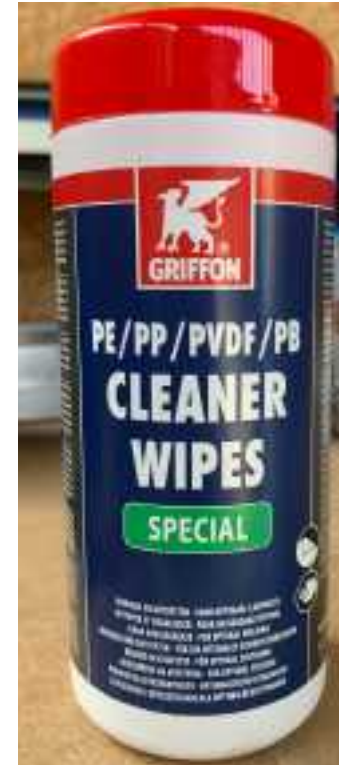
- ▶ Bruk riktig rensmiddel og vask riktig
  - Oslo VAV gikk fra middel med 11% vanninnhold til maks 4% (se bilde)
- ▶ Vask både rør og muffe
  - Muffe skal vaskes innvendig selv om du tar den ut av kartong og tett pose

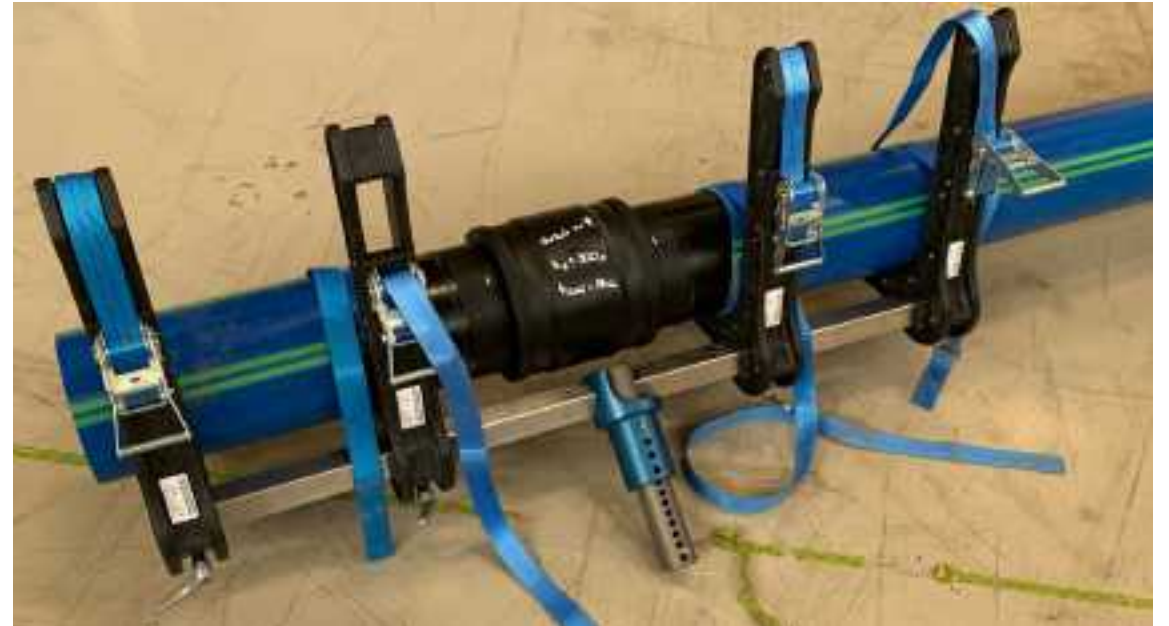
- ▶ Bruk oppspenningsverktøy!
  - Avvinkling gir ulikt sveisetrykk i muffa
  - For stor avvinkling/for stort sveisetrykk kan gi utflytende masse
- ▶ Bruk riktig oppspenningsverktøy
  - Verktøy på bildet er for svakt for større dimensjoner (DN355)

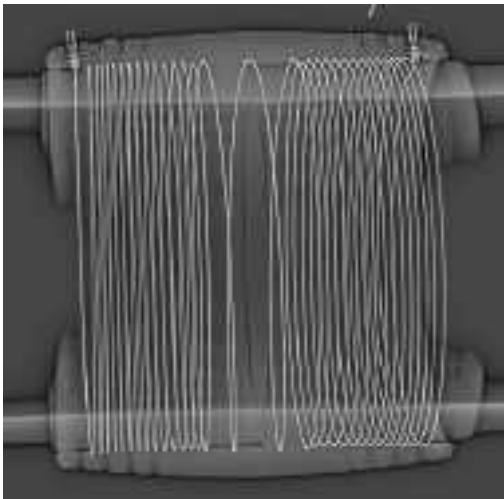
Digital  
røntgen:  
viser ingen feil

**Konklusjon – ikke risiker noe unødvendig – bruk roterende skrapeverktøy!!!**

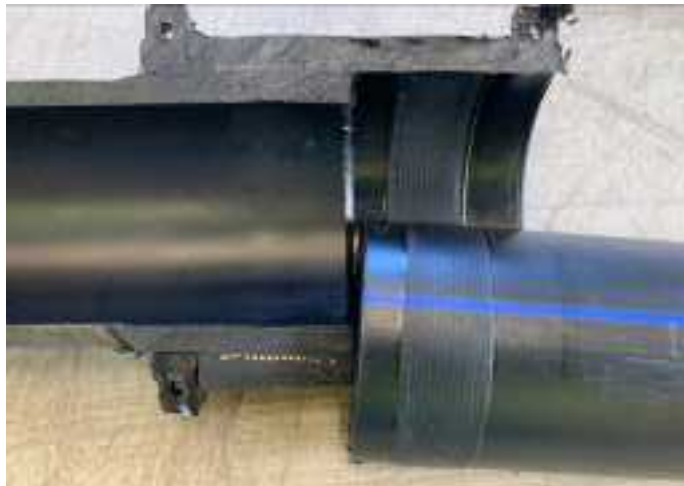
Sveisetest VAV 63mm:  
• Ikke skrapet = ingen vedheft

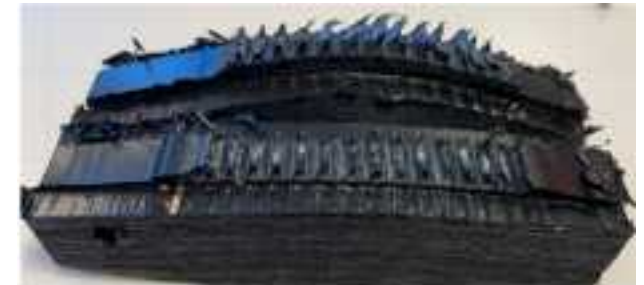
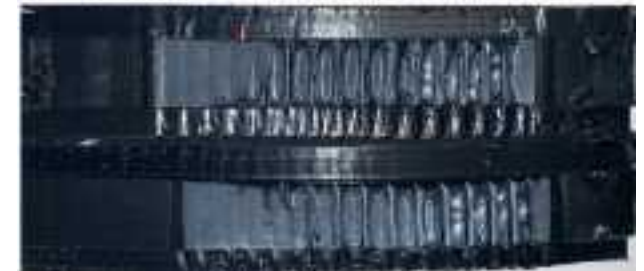
- Mekansk test ihht NS-EN 12814-4 med slisse
- 6 testemner – fant både sprøbrudd og duktilt brudd

Duktilt brudd over, sprøbrudd under
