**FEIL PÅ NYANLEGG AVDEKKET VED  
SLUTTKONTROLL  
FEIL PÅ CA 60% AV KONTROLLERTE  
SELVFALLSLEDNINGER  
PÅ NYANLEGG**

## TYPISKE FEIL OG MANGLER VI FINNER PÅ NYANLEGG

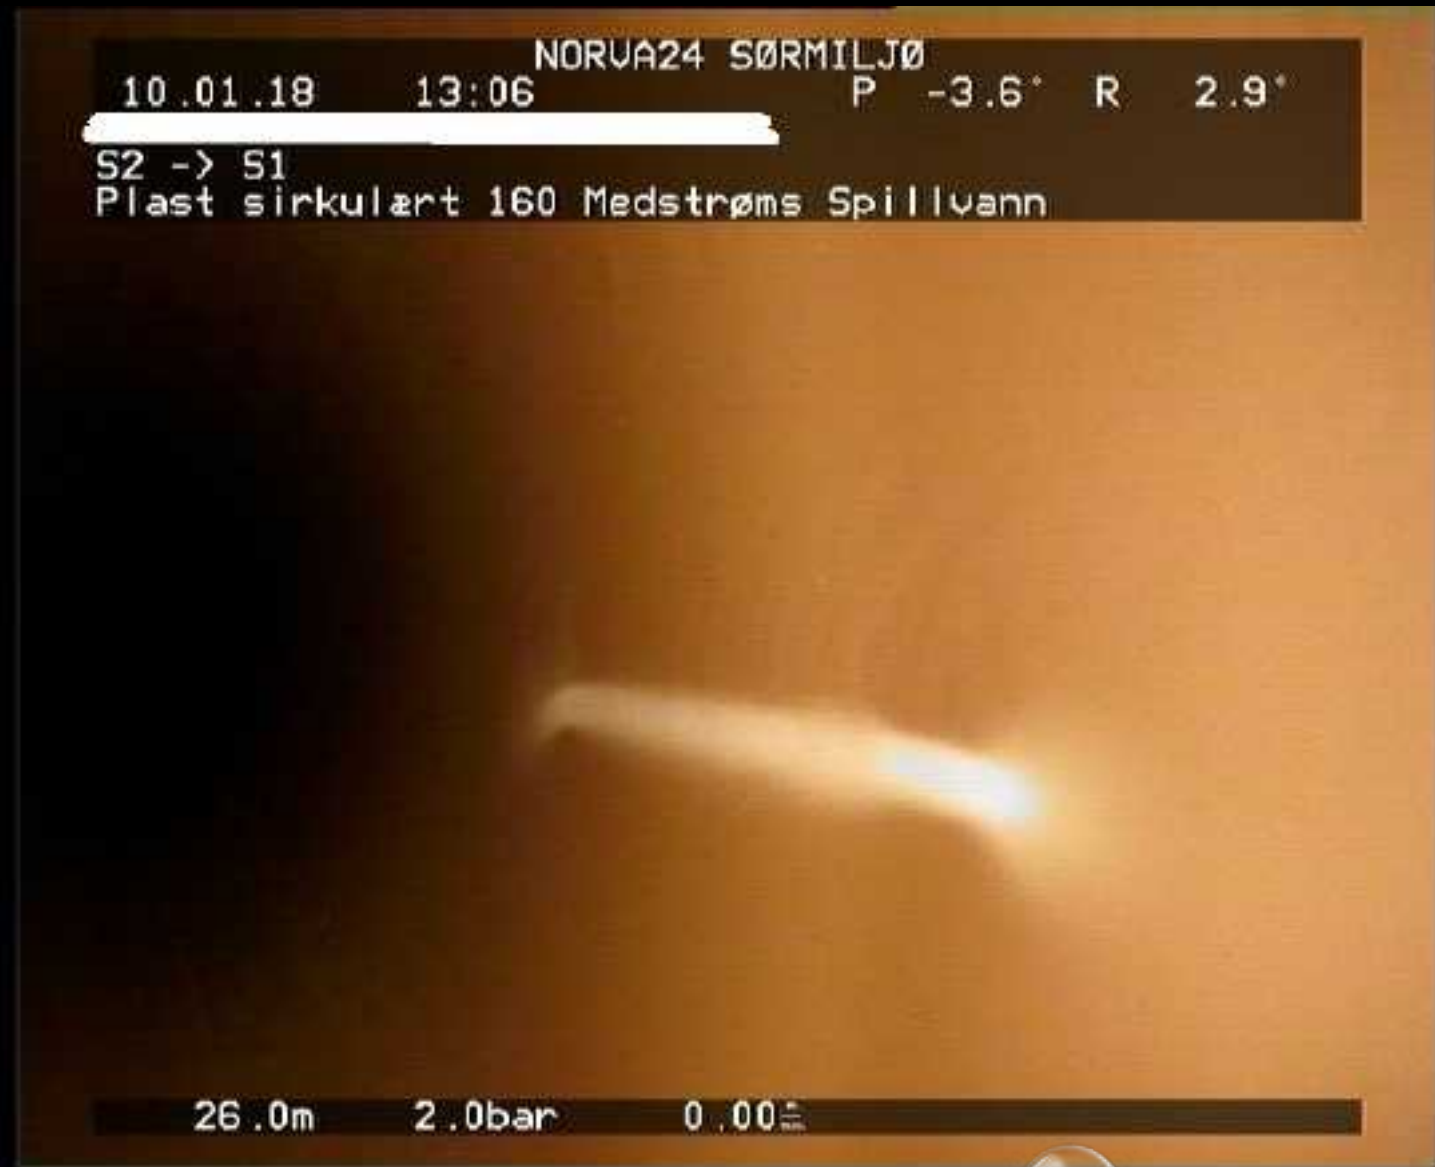
NORVA24 SØRMILJØ  
10.01.18 13:06 P -3.6° R 2.9°  
S2 -> S1  
Plast sirkulært 160 Medstrøms Spillvann

26.0m 2.0bar 0.00

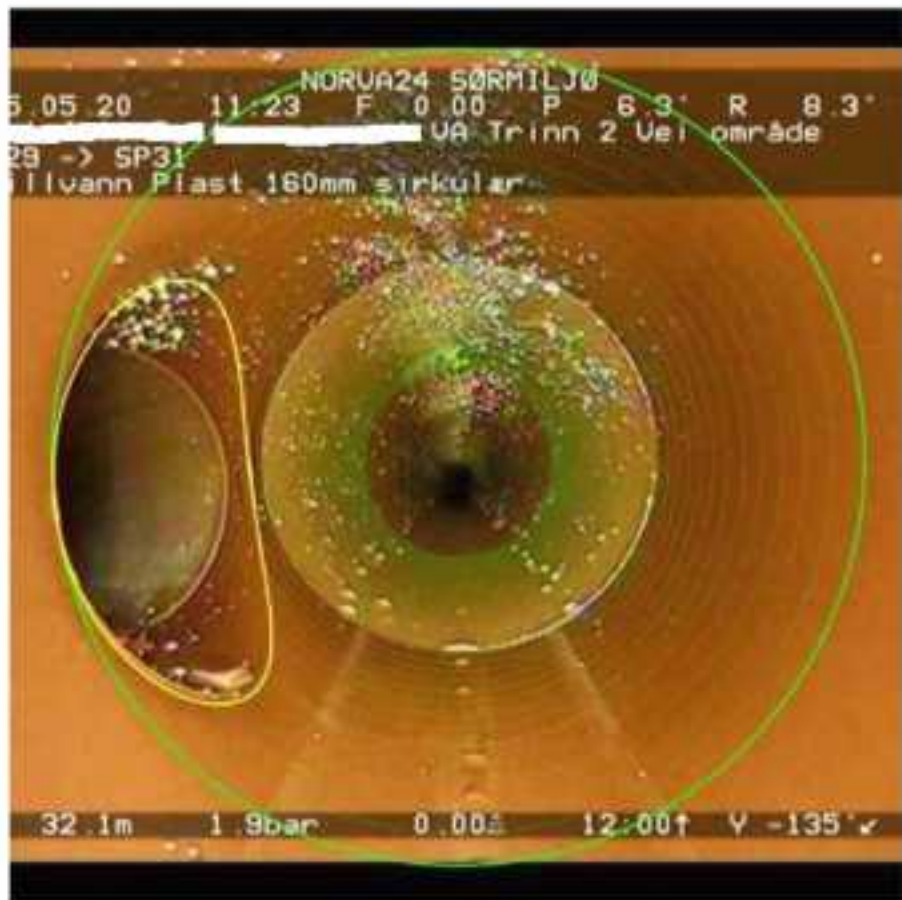
505\_103039\_19932.jpg, 00:08:19, 38.04m  
sgsføil 1 Tilkoblingen er plassert med stigende senterlinje (motfall) av 3 Kl. til 4 ↓

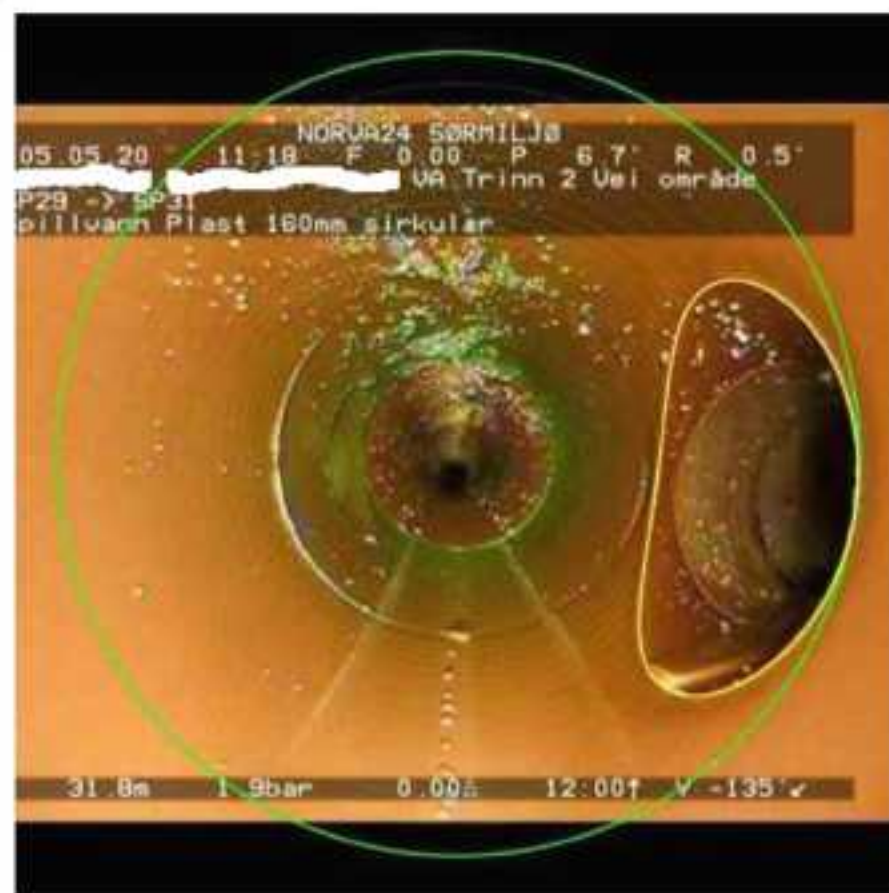
15\_103039\_62611.jpg, 00:03:40, 38.27m  
sføil 2 Tilkoblingen er plassert med stigende senterlinje (motfall) på 8 Kl.

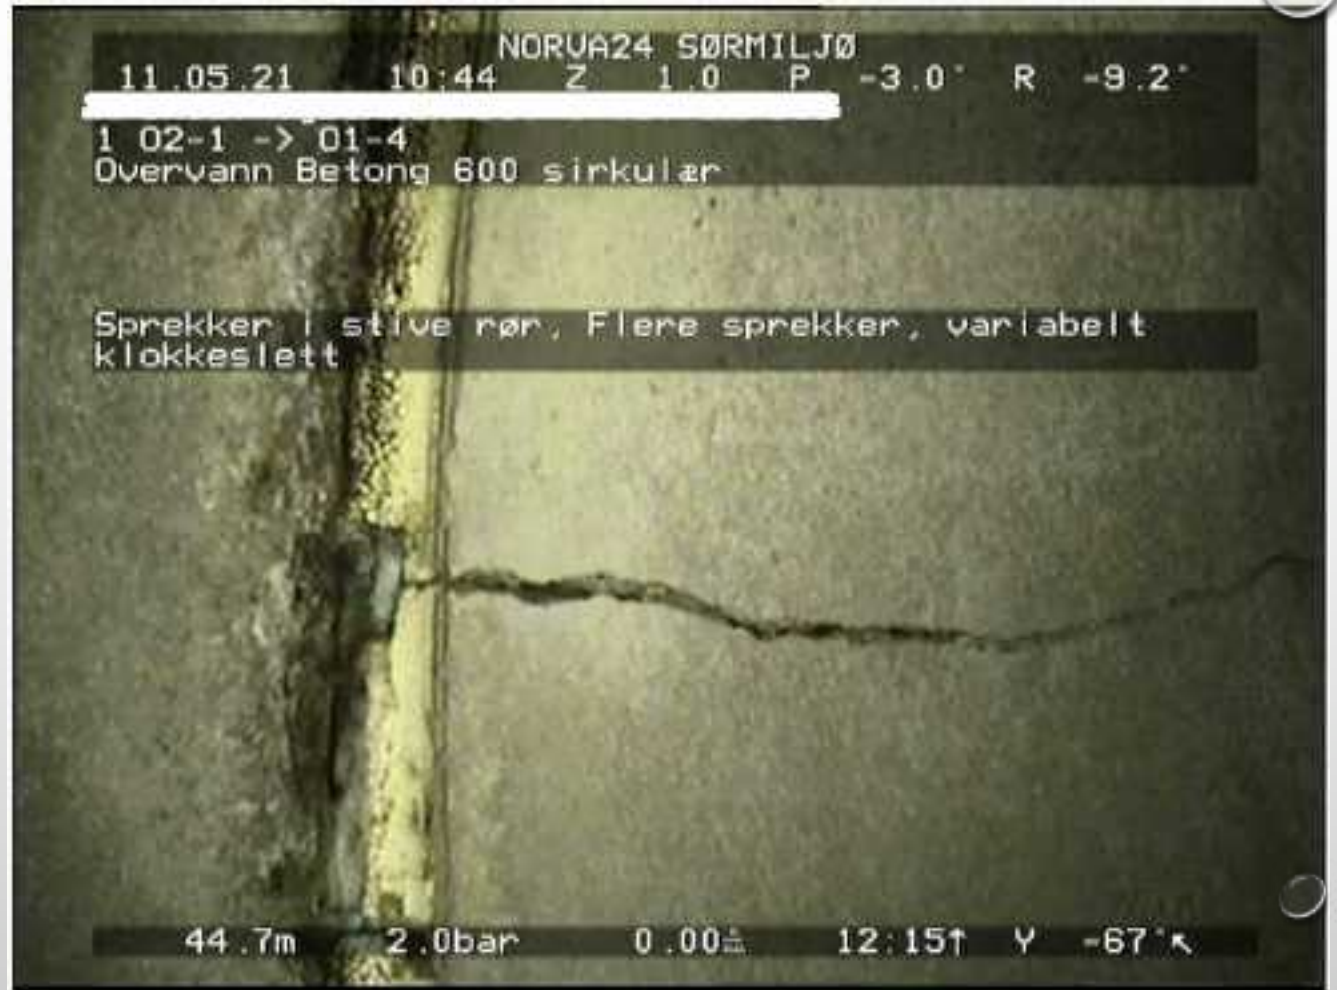
# SPRUKKET RØR NYANLEGG

Her var asfalt lagt,  
kantstein satt og  
gang/sykkelvei opparbeid  
et.

Skulle vært inspisert før?

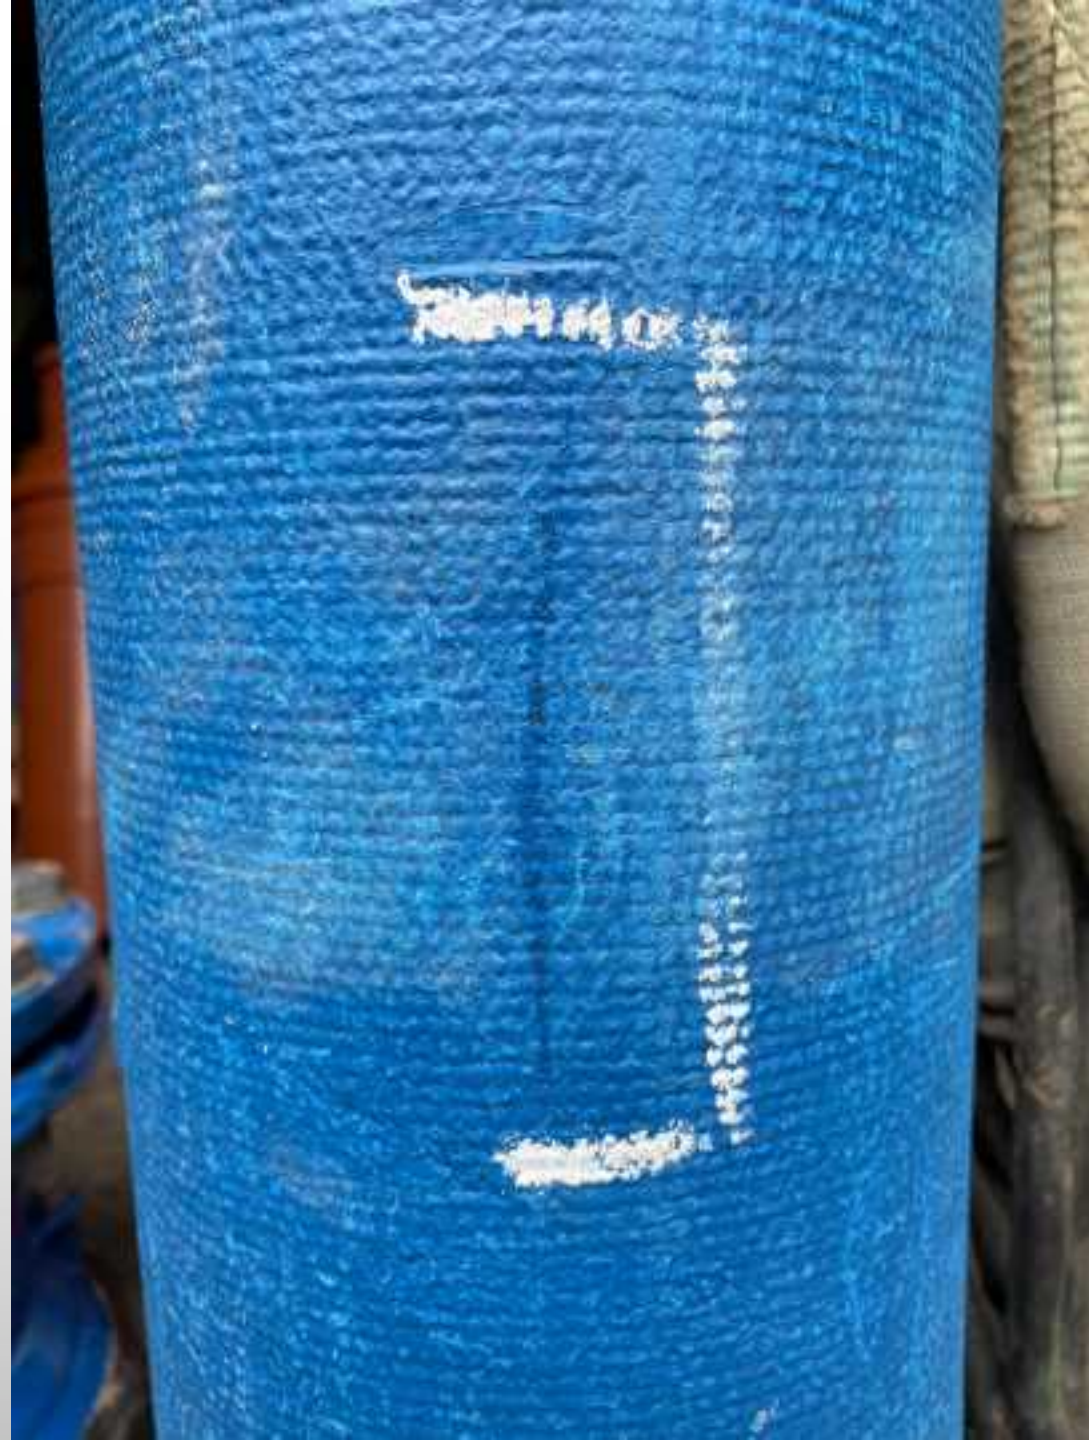
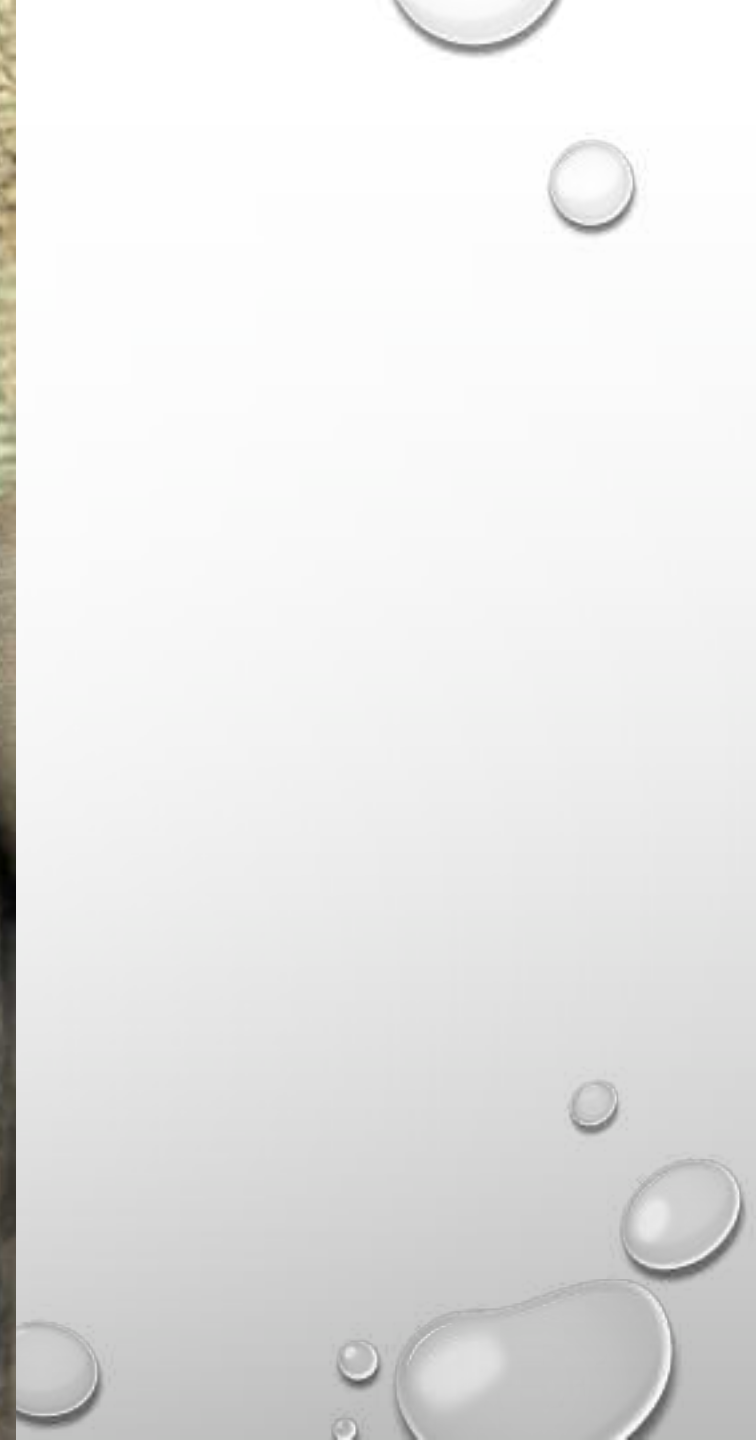
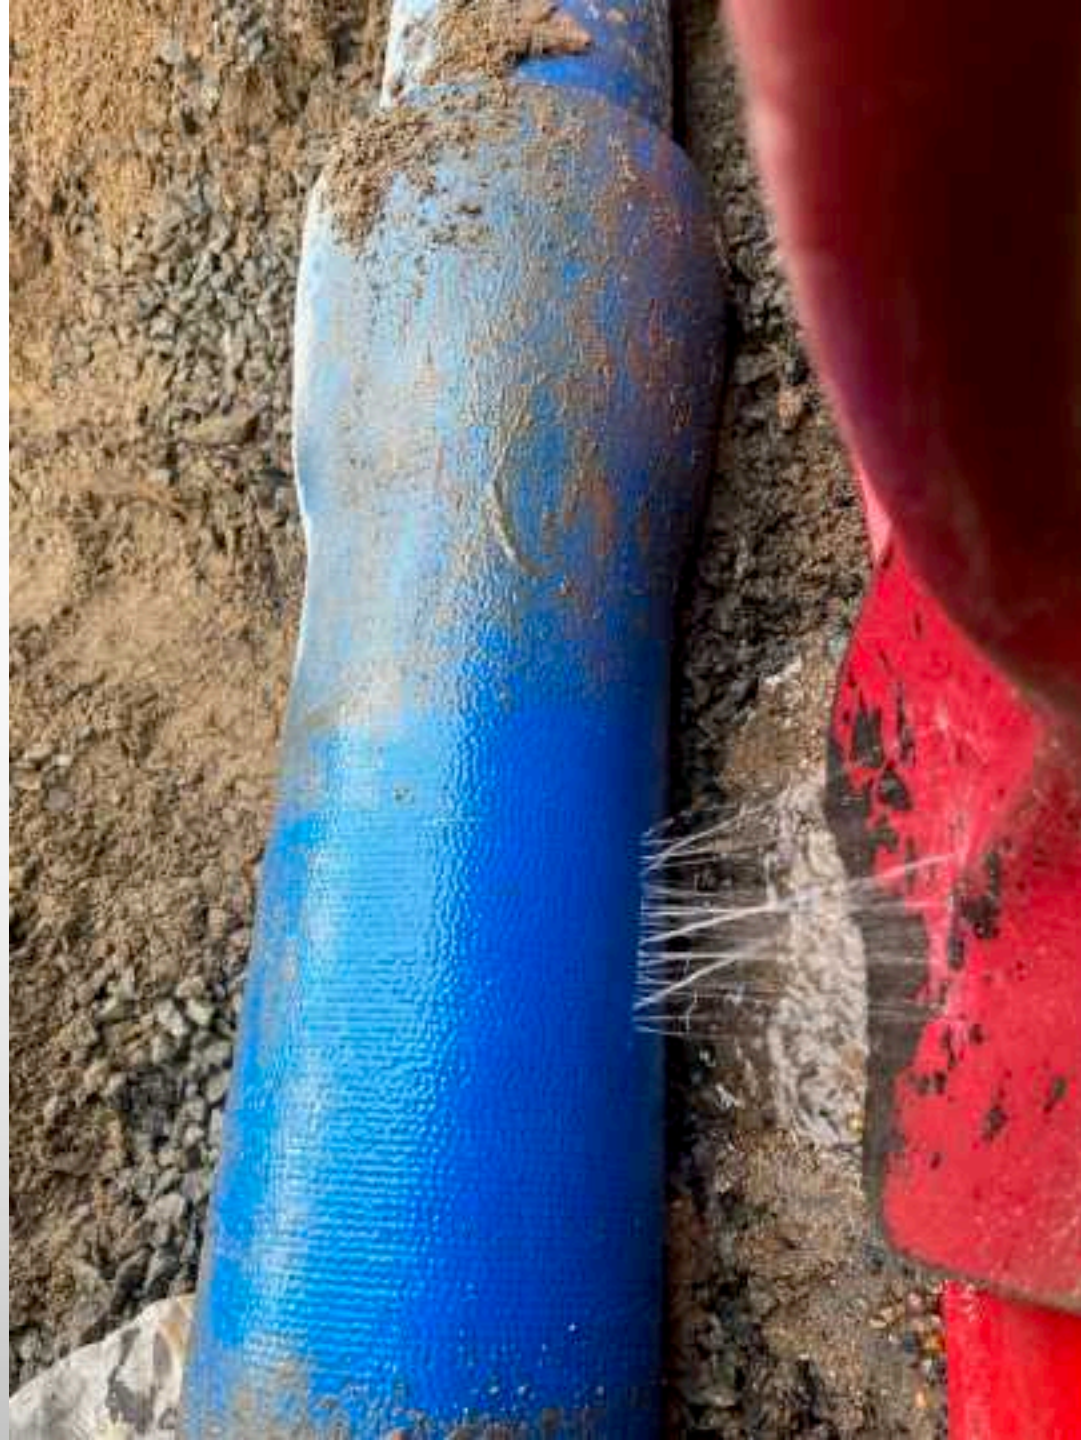
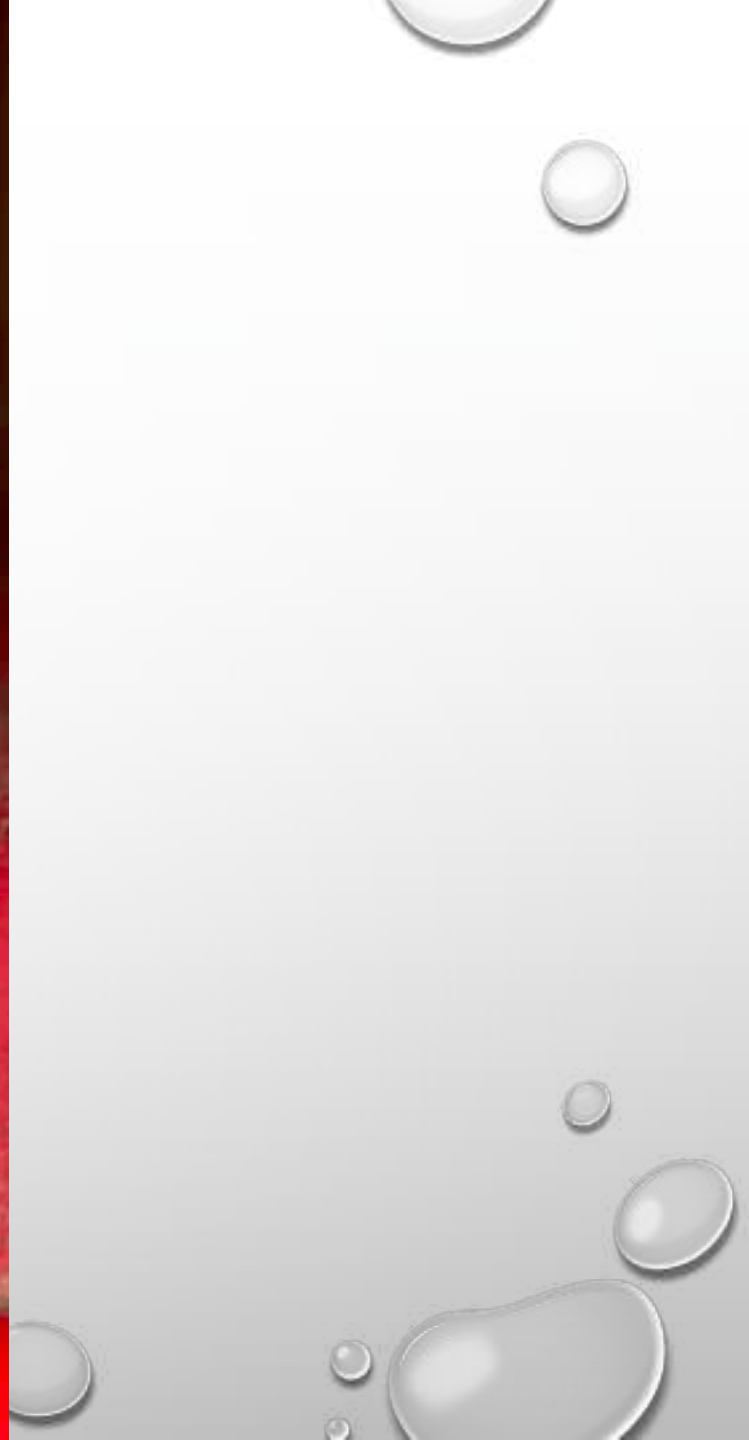
## PRODUKSJONSFEIL

- AVDEKKET VED TRYKKONTROLL

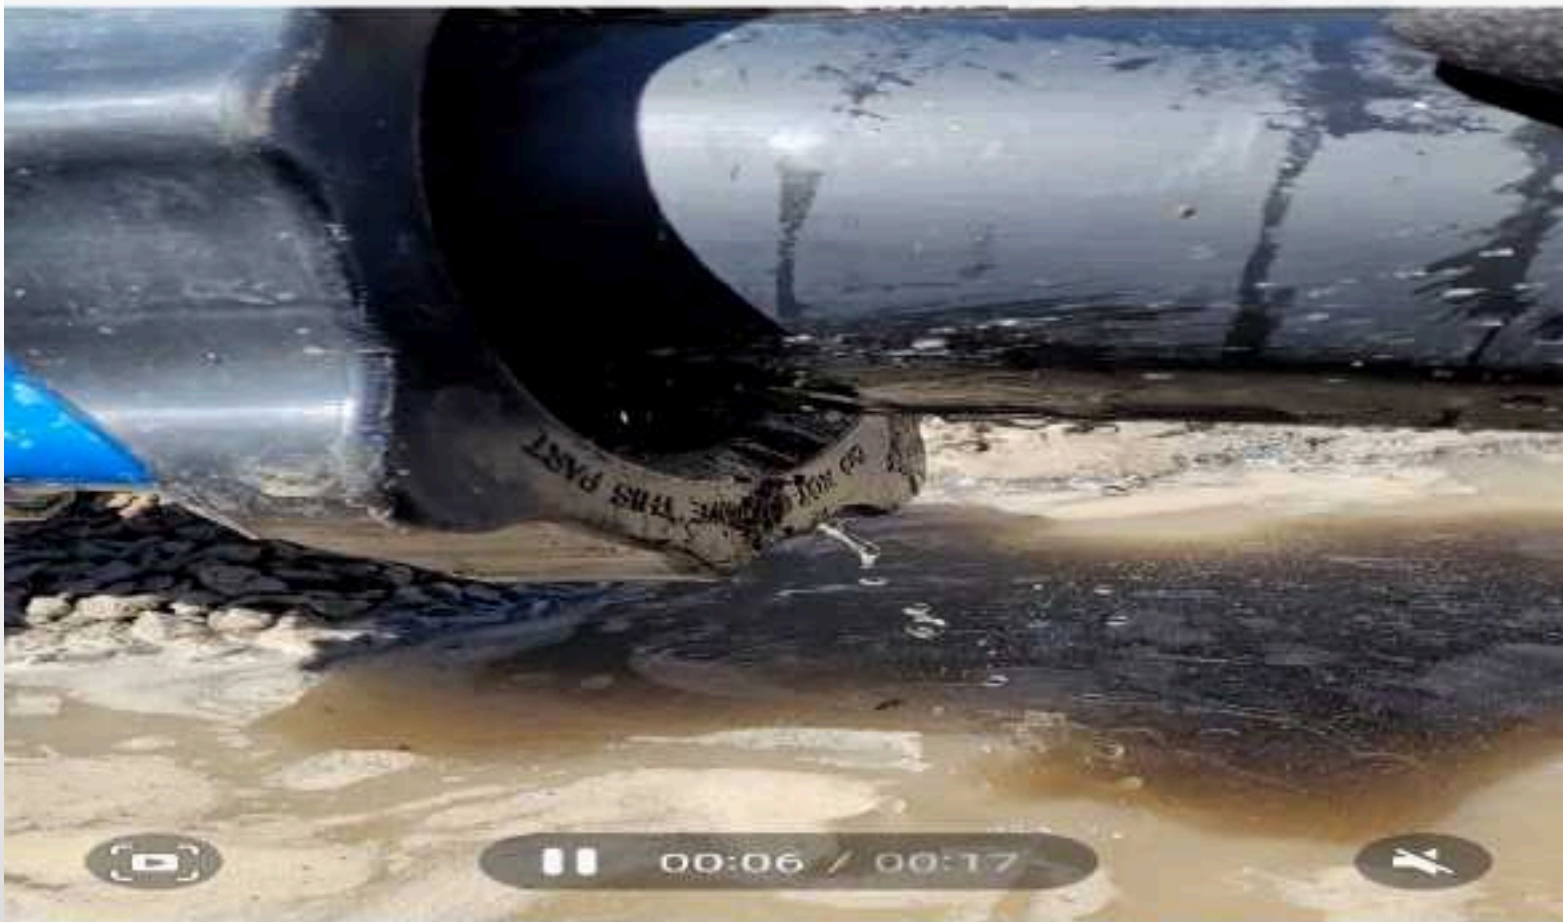
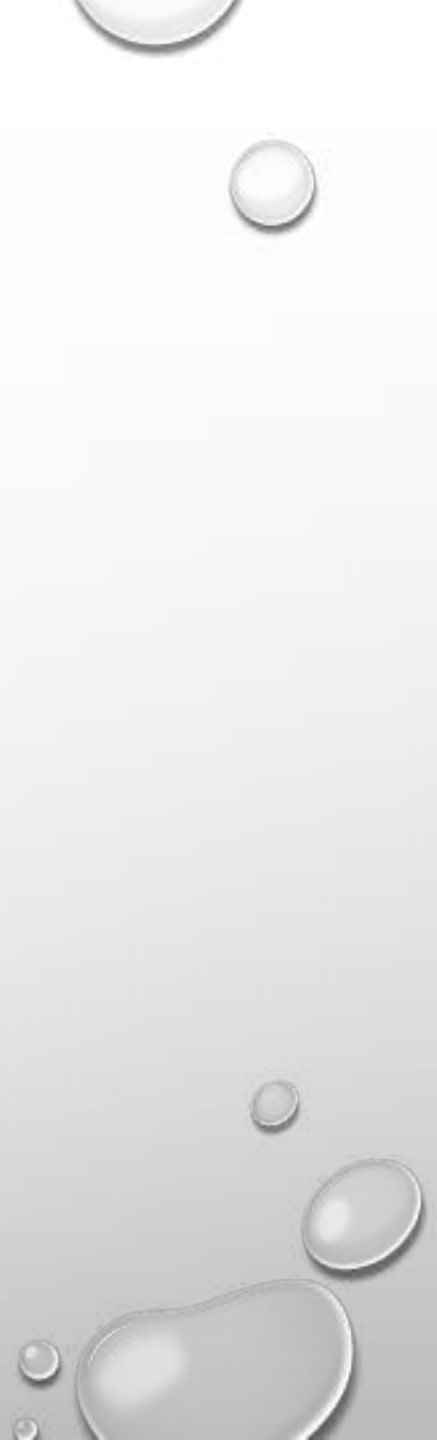
## LEKKASJE I FLENSEMUFFE I GRØFT

- AVDEKKET VED TRYKKONTROLL

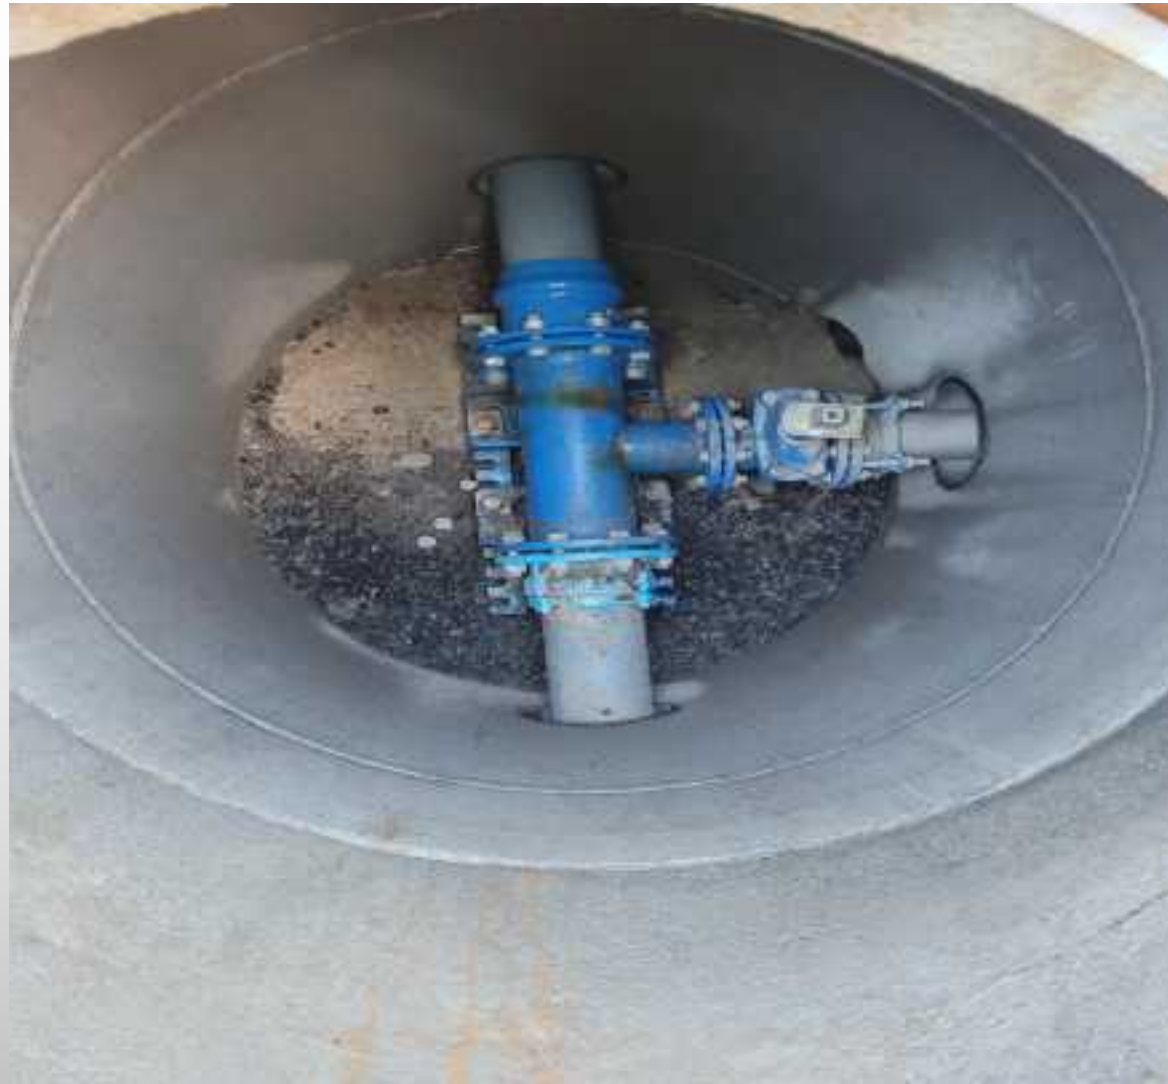
# HVORDAN SKAL VI KOMME TIL HER?
