RINGERIKE
KOMMUNE

Erfaringer etter "HANS"

Magnus Nilholm beredskapsleder
Ruben Knive leder VA

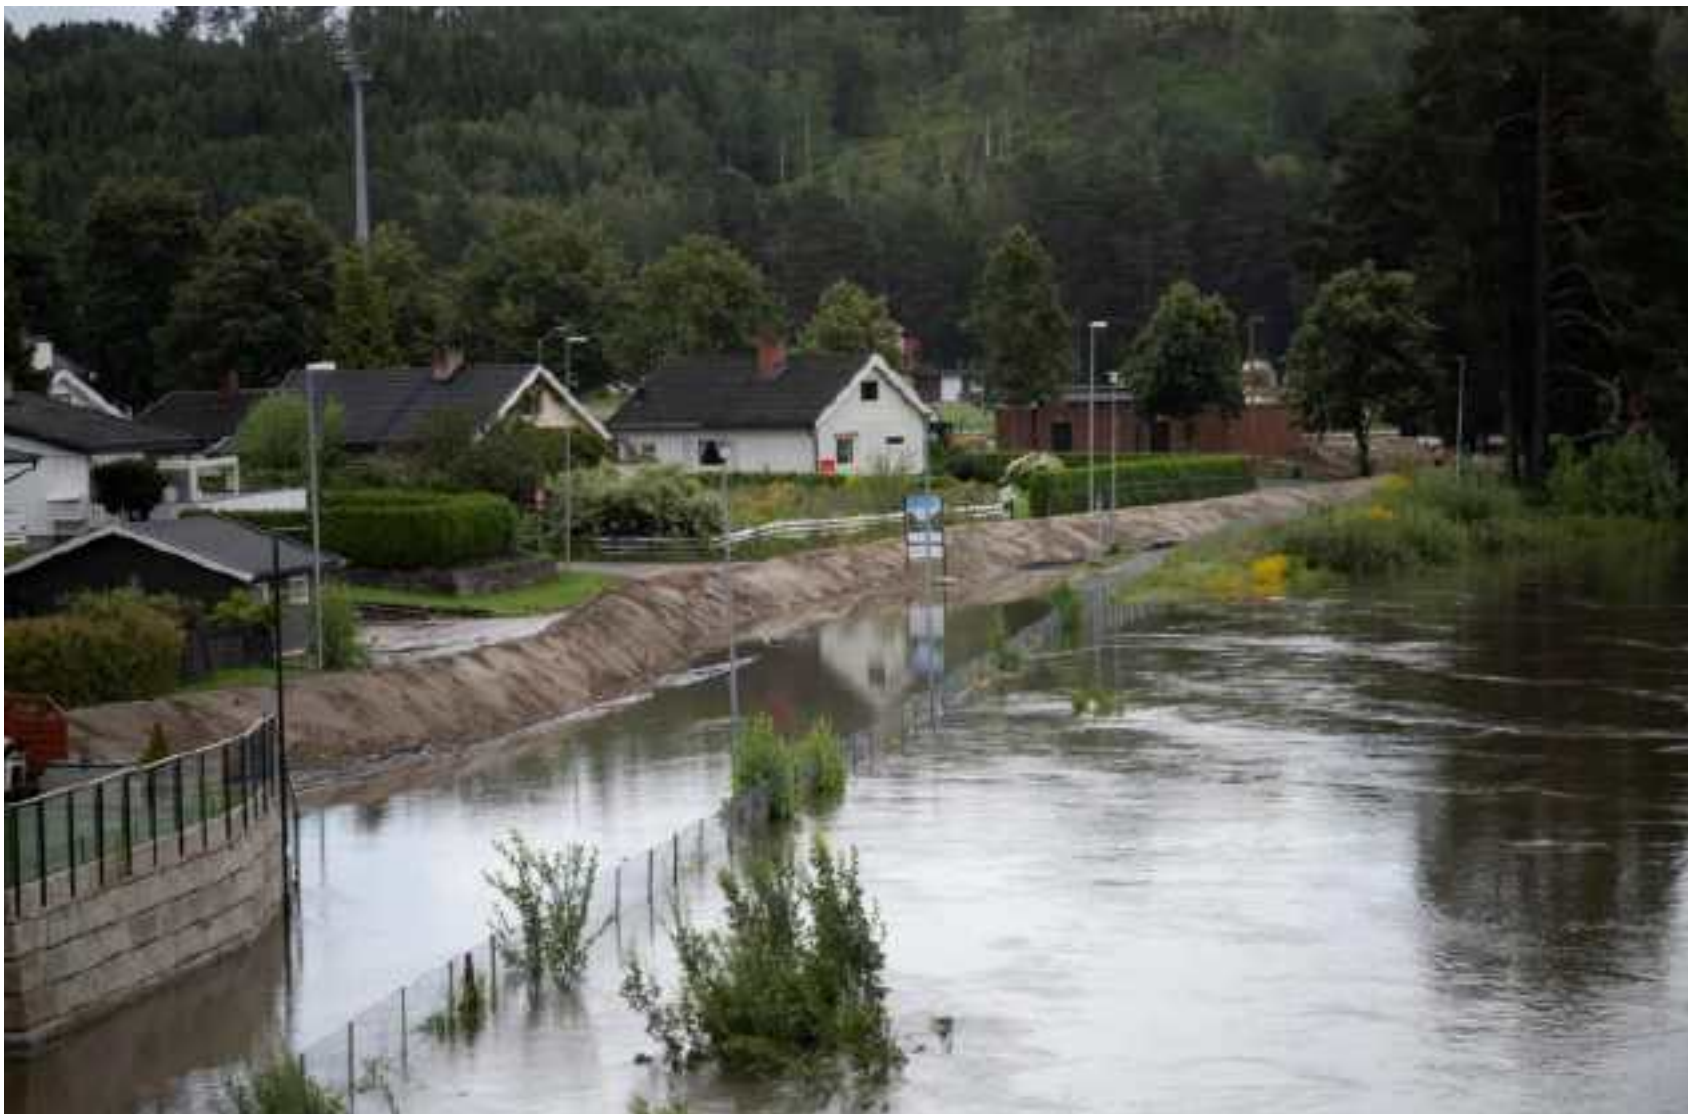
Flomvoll i Tyristrandgata

- **Onsdag 6. august**
 - NVE og Meteorologisk institutt sender ut farevarsel på **rødt nivå** om regn.
 - Nasjonale systemet for befolkningsvarsling benyttet av DSB.
- **Onsdag 7. august**
 - RV7 flommes over ved Sokna
- **Onsdag 8 august**
 - Kommunen setter kriseledelse
 - Sokna (tettsted isoleres)
 - Prognoser viser at vannføringen i Storelva på 1100m³ (normalt 100m³)
 - Vann og Avløp iverksetter flomsikringsvern
 - 800 evakueres fra sine hjem i Hønefoss
 - Flomkart viser at Idrettsparken vil bli oversvømt

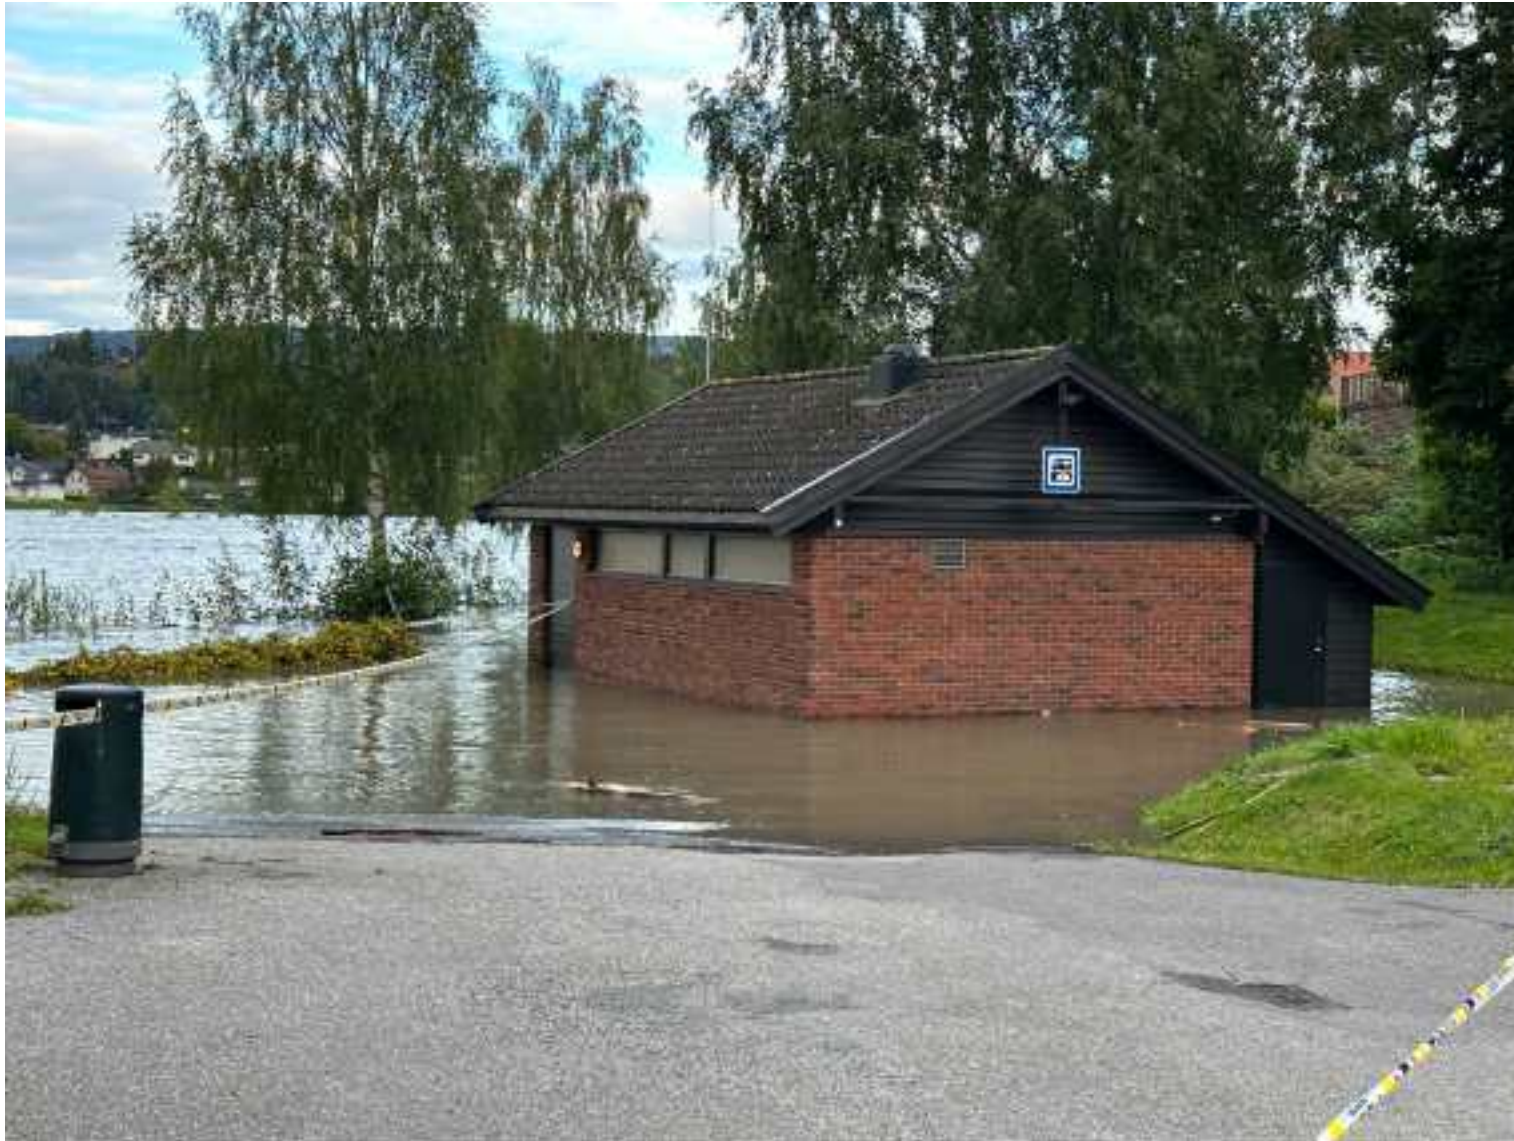
Avløpsnettet i sentrum

- **Onsdag 10. august**
 - Avløpsnettets til store deler av Hønefoss by stoppes.
 - Pumpestasjoner oversvømmes av vann.
 - Mangel på elektrisitet – utkobling av trafo – el verk
 - Avløpsrenseanlegget er ikke direkte berørt
 - Ca 80 % av byens avløpsvann går direkte i Storelven.
 - SFOV varsles om forurensning fra avløpsnettets

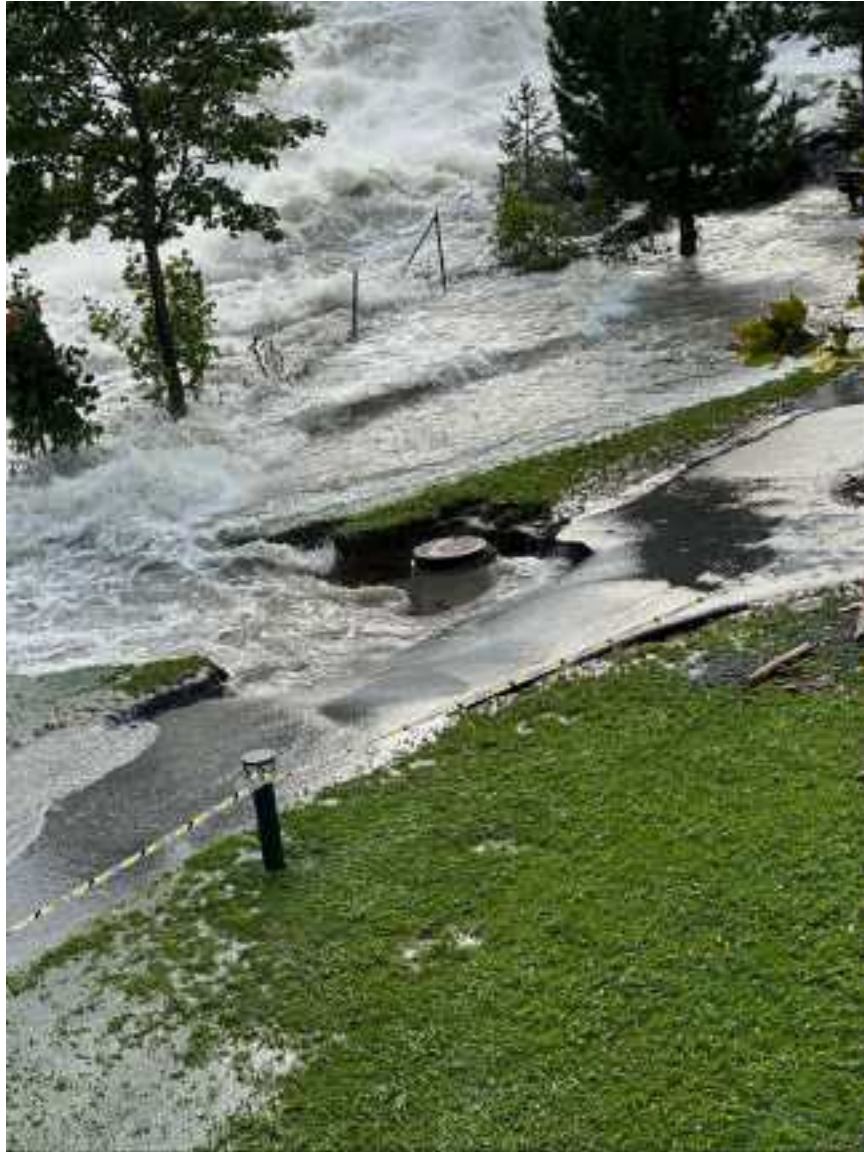
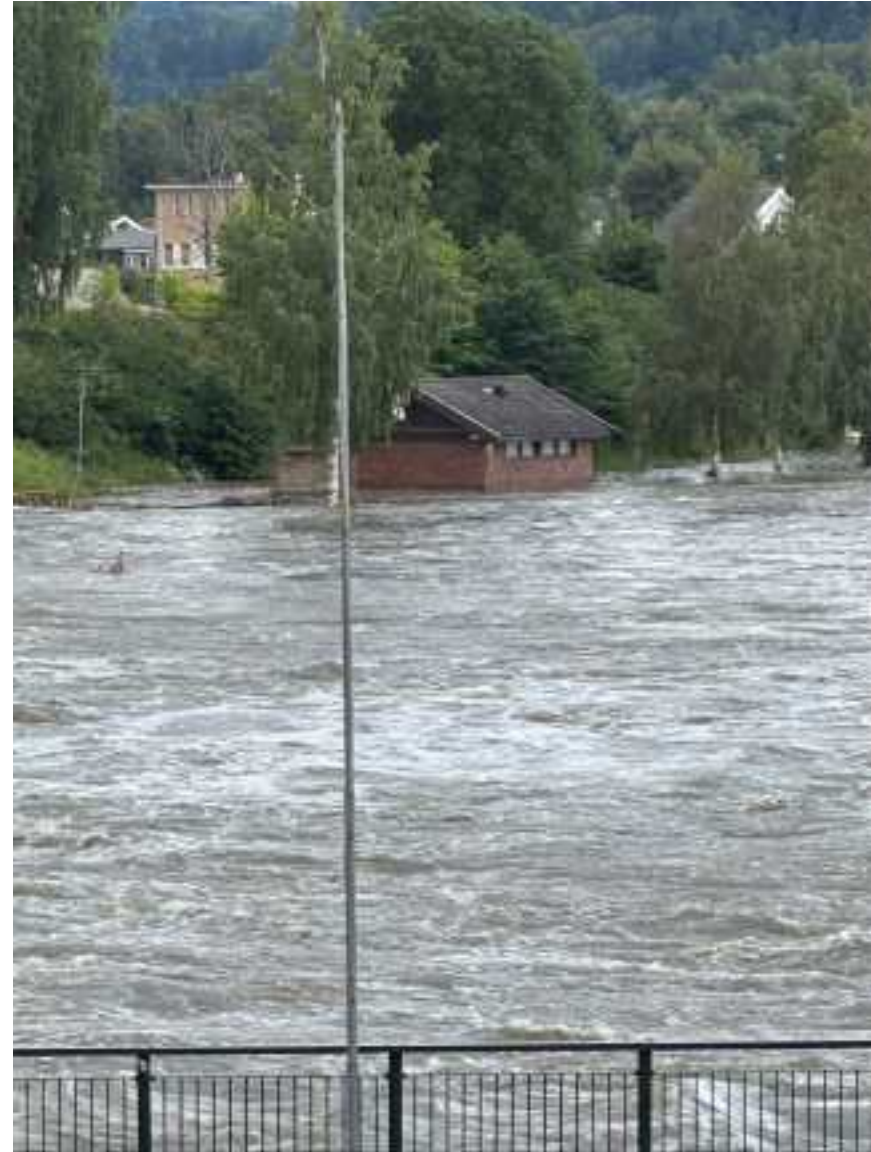
Ødelagt infrastruktur

- Avløpsnettet – skade på elvekryssing.
 - En av to 350mm avløpsrør har skader
 - Dykkere undersøker og finner skader på 9,7 meters dybde
 - Det skadde røret kobles ut.

- Alle pumpestasjoner er operative
 - Gjenstår bygningsarbeid
- Elveledning legges midlertidig.
 - Anslag på 5-6 millioner
- Forsikringsoppgjør er ikke ferdig.
 - Anslag VA ca 10-12 millioner. (+ elveledningen på 5-6 mill.)
- Ønsker status på flere elvekryssinger for VA
