Erfaringer med vannbehandling ved svært endret råvannskvalitet. Beredskap og informasjon

For Norsk Vann Fagtreff 2024 av Monica Gudim, Driftsingeniør NRVA

Nedre Romerike vann- og avløpsselskap IKS

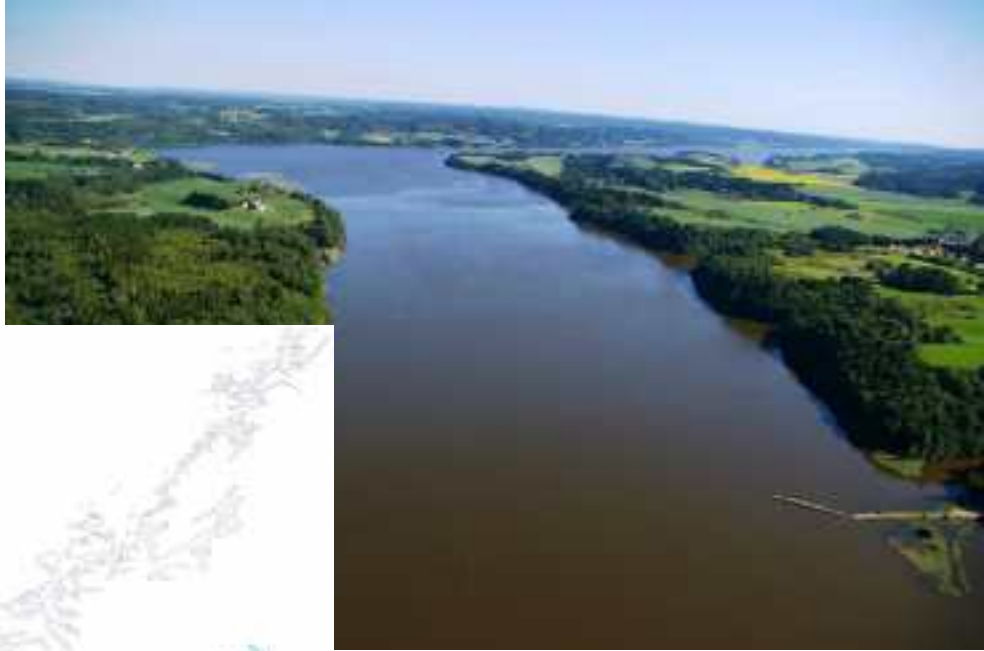
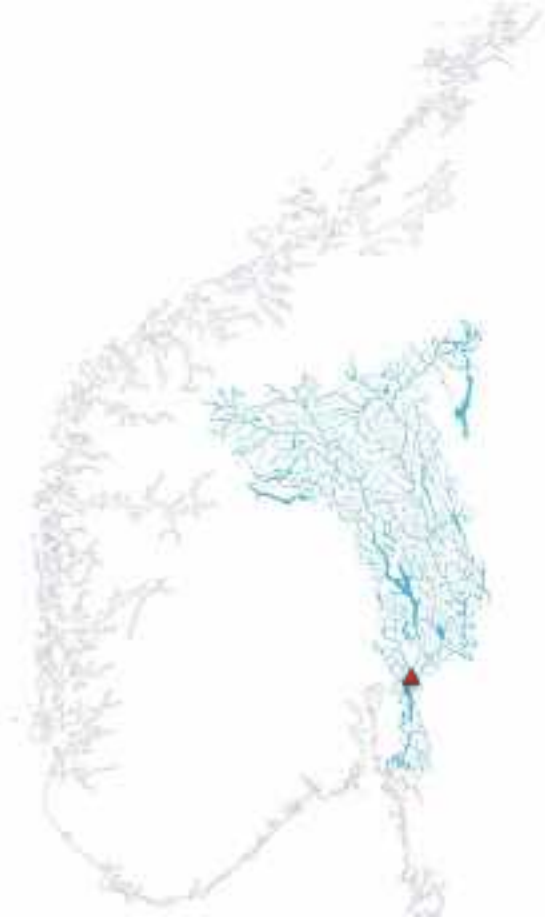
- Hva skjedde og hvorfor?

- NRVA har Glomma som råvannskilde – krevende med mye endring i kvalitet i løpet av et år
- Flomvann har vi som regel kontroll på, men har problemer med kombinasjonen store nedbørsmengder og snøsmelting eller snøsmelting på jord med tele

- Natt til 17.04.23 fikk vi en brå endring i råvannet hvor turbiditeten gikk fra normale 8-10 NTU opp til ca 115 NTU
- Fargetallet steg kraftig(ca 25 til ca 200mgPt/l), pH (ca 7,1 til ca 6,5) og konduktivitet sank (ca 5 – ca 3,7mS/s) og dette førte til store problemer med felling.

- Renseprosessen er basert på kjemisk felling og desinfeksjon
- NRVA feller med Al, og har da ikke mye slingringsmonn på fellings-pH
- NRVA benytter superpulsator med slamteppe for felling dette slamteppet er avhengig av tilførsel av nye fnokker for å opprettholdes

- Neste trinn i prosessen er to-media-filter som er avhengig av at fellingstrinnet fungerer for at det ikke skal gå tett

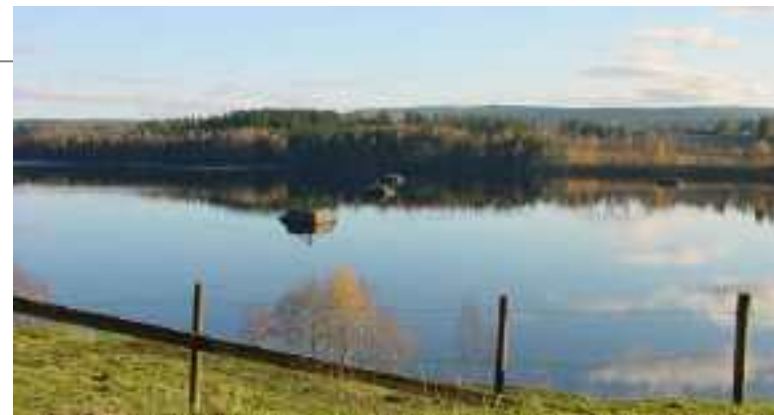
Råvannet

- Endringer i Glomma skjer regelmessig og stadig oftere
- Redusert råvannskvalitet gir en betydelig lavere kapasitet i vannbehandlingsanlegget.
- Må supplere med reservevann ved lav kapasitet på egenproduksjon
- Utreder for tiden forskjellige alternative løsninger for å øke kapasiteten på behandlingsanlegget
- Overvåker i dag råvannskilden i to punkt, ved Rånåsfoss og inntaket på Hammeren
- Tidligvarsling vil ikke alltid gi nødvendig informasjon
- Typen partikler og størrelsen på disse, som vi ikke kan måle med den det måleutstyr det er i overvåkningsstasjonene, sammen med andre forhold i råvannet (temperatur, surhetsgrad etc.) har også effekt på renseprosessen.

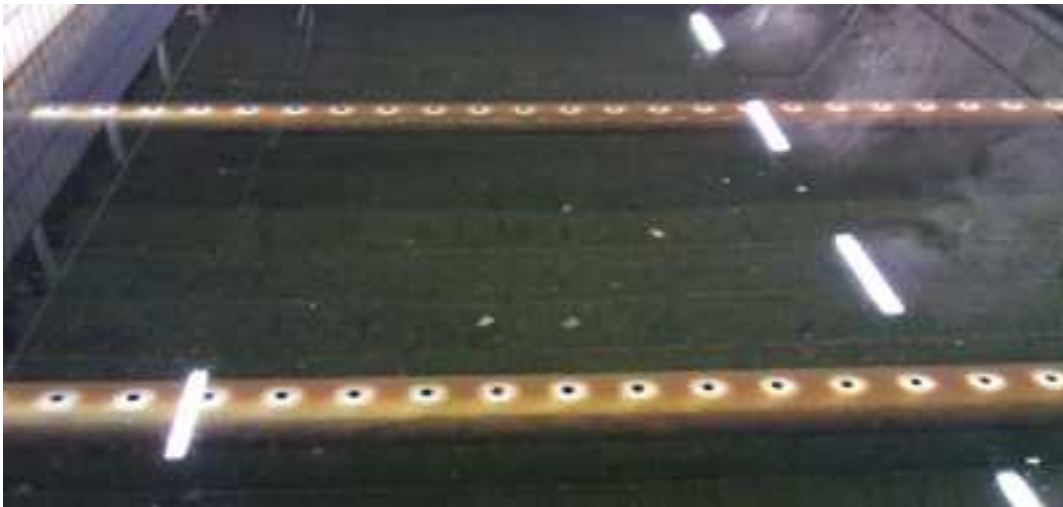
Det tar ca 1,5 time fra justering av kjemikaliedosering til en ser effekt i pulsatoren

Det tar i tillegg ca. 2,5 timer etter at vannet har passert pulsatortrinnet før vannet passerer filtertrinnet, og ytterligere timer før vannet går ut på distribusjonsnettet.

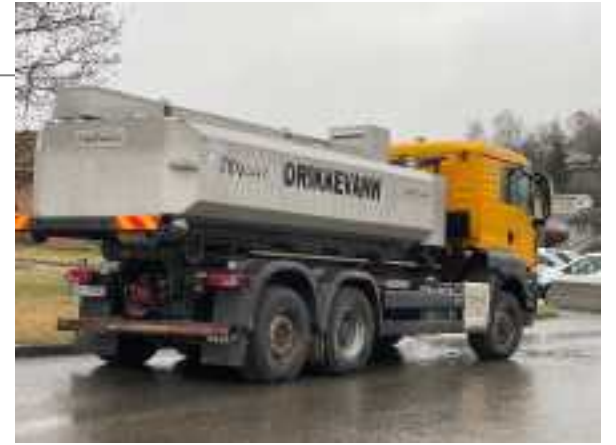
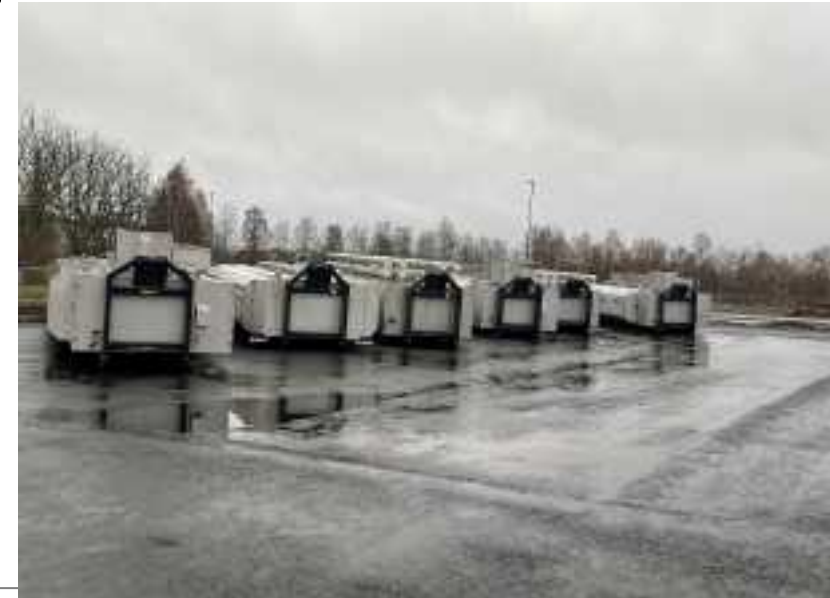
- Kontakte partnere i nødvannssamarbeidet
 - Fikk raskt kontakt med alle utstyrsbasene: Oslo, Nordre Follo, Bærum og Ullensaker
 - Alle tilgjengelige 10m³-tanker ble kjørt hit
- Avklare utplassering med kommunene
 - Sårbare abonnenter prioriteres – f.eks trykksetting av sykehjem
- Sørge for aggregatdrift
 - Kjøre ut aggregat der det ikke er tilgang på strøm og etterfylle disse
- Sørge for etterfylling av drikkevann
 - Nok krokløftbiler og sjåfører til å etterfylle 7 stk 10m³-tanker og noen 1m³-tanker.
