# Måling av innlekkingsvann og kartlegging av risiko ved fjellmagasiner

# Vannforsyning Trondheim - Klæbu - Melhus- Malvik

# Bergsprengte drikkevannsmagasin

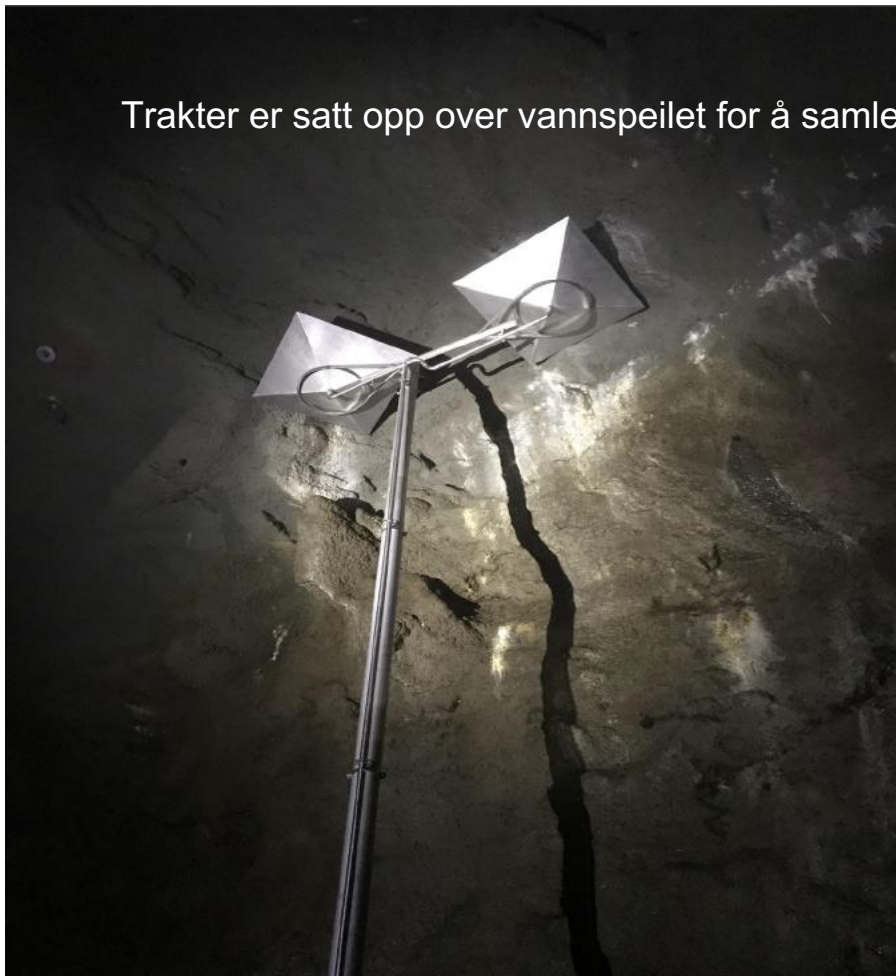
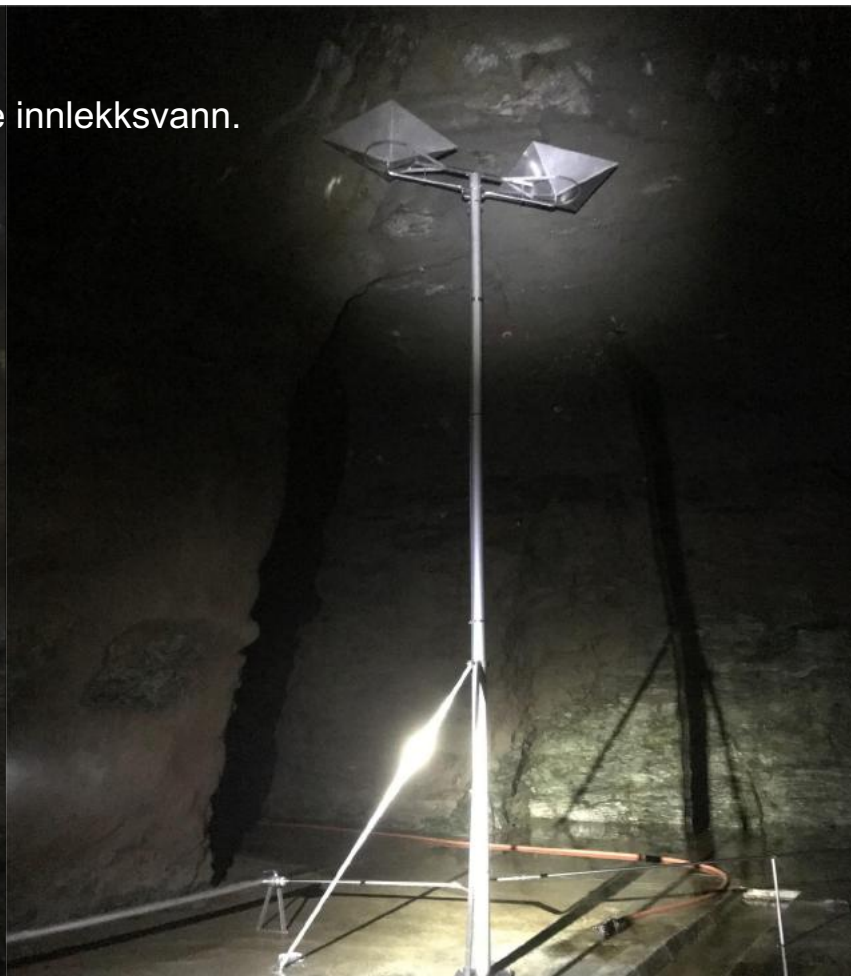
Trakter er satt opp over vannspeilet for å samle innlekksvann.

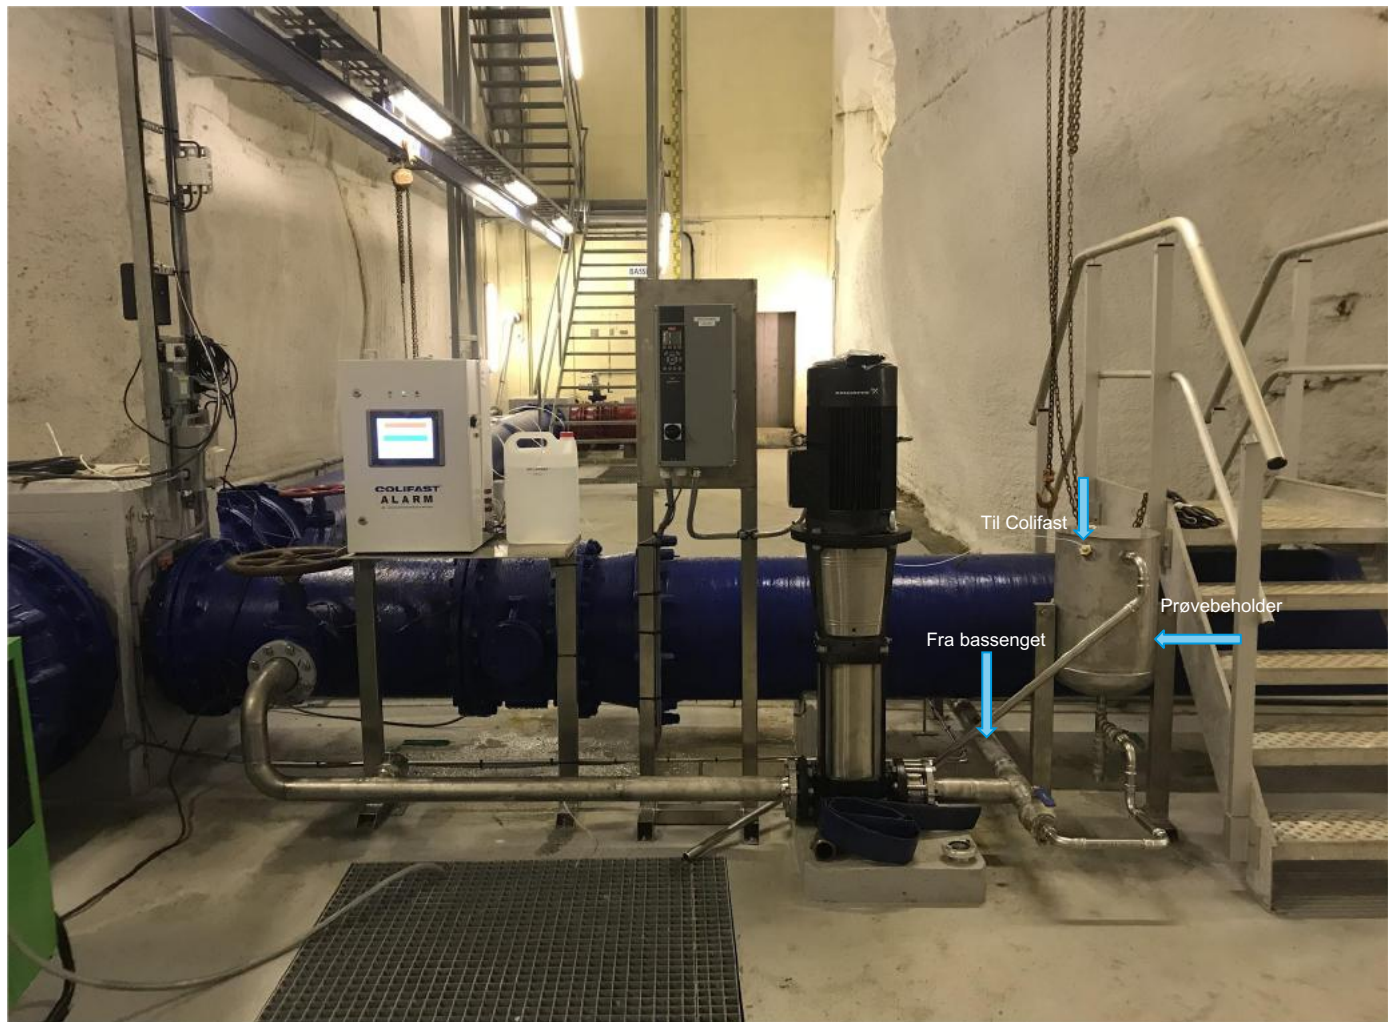
Traktene er koblet på  
spylerøret og innlekksvannet  
blir ført ut av bassenget
