## Helsemessig sikkert vannledningsnett

# Norsk Vann Rapport

| Rapportnummer:<br>161 - 2008 |

| Rapportens tittel:<br><br>Helsemessig sikkert vannledningsnett | |

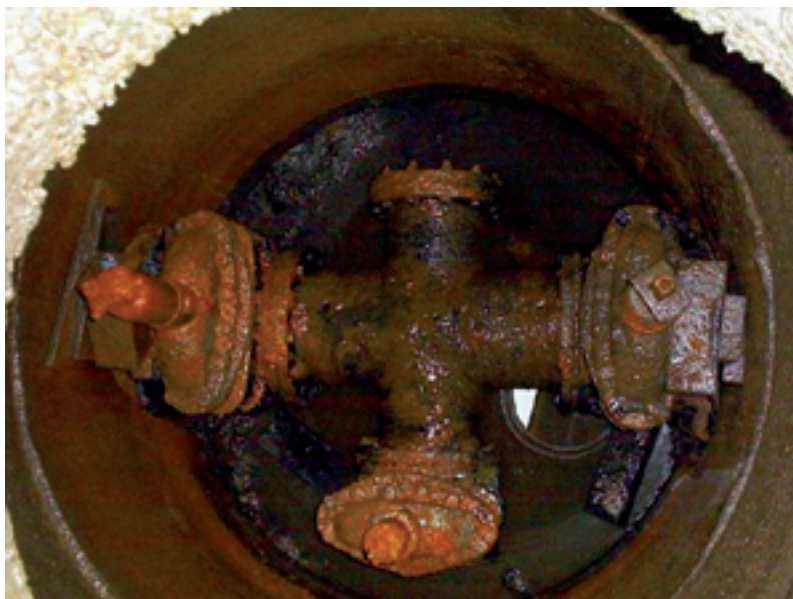
*Figur 2: Under forundersøkelser ble det avdekket oljeforurensning i kummer – Sandefjord kommune, 2001*

Det er et godt eksempel på dette fra et prosjekt i Sandefjord (2001): En DN 315mm PVC-ledning ble erstattet med en DN 355mm PE-ledning, utført ved utblokking over en strekning på 1000 meter. Under forundersøkelser ble forurensset grunnvann registrert, og analyser av grunnvann og jordsmonn viste innhold av mineralolje opp til 100 µg/l. Dette tilsvarte den maksimalt tillatte konsentrasjon i grunnvann ved bruk av standard PE-rør (van Driel-KIWA, 1998).

Det ble derfor valgt et PE-rør som var diffusjonstett mot hydrokarboner, type SLA-rør fra Egeplast – Tyskland. Dette PE-røret har et utvendig aluminiumsbelegg og deretter utvendig PP-kappe. Denne rørtypen benyttes mye i Europa, og har også fått en viss anvendelse i Norge ved forurensset grunn.

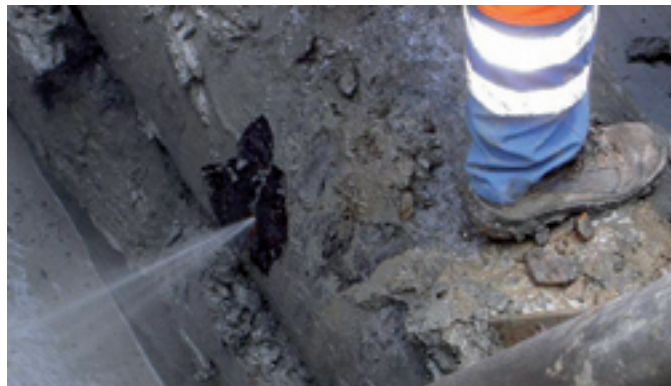
Figur 3: Avdekket korrosjonshull: Er dette et eksempel på skade som repareres under trykk?

Korrosjonsproblematikken er velkjent, med korrosjonshull på ledninger i grøft. Mesteparten av den vannmengden som forsvinner ut av det norske drikkevannsnettet, forsvinner ut fra små og store korrosjonshull. Lekkasjeprosenten i Norge er angitt til ca 31 % (SSB/KOSTRA – 2006, [www.ssb.no](http://www.ssb.no)). Først når lekkasjene blir oppdaget, enten pga store brudd eller lekkasjer der vannet kommer opp i dagen, blir det foretatt reparasjoner. Noen foretar også aktive lekkasjesøk for å avdekke store og små lekkasjer. Alle hull og utettheter er potensielle innsugningspunkt for forurenset vann ved eventuelt undertrykk i drikkevannsnettet.

Et eksempel på skade som lett kan utføres med noe trykk er korrosjonshull i gamle stålrør. Etter å ha redusert trykket, monteres et reparasjonsklammer over bruddstedet. Dette er antakelig den beste reparasjonsteknikken sett ut fra et hygienisk synspunkt.

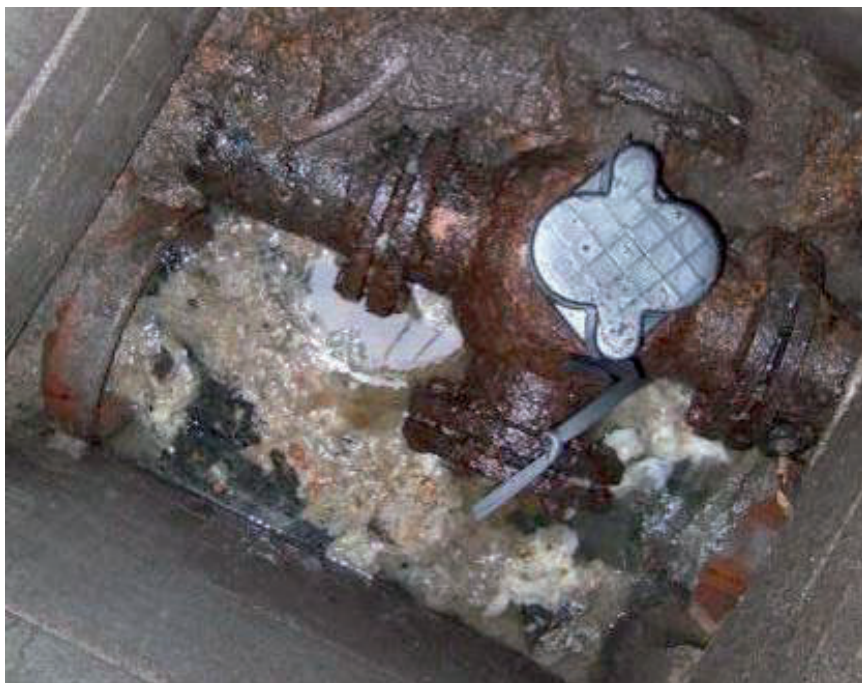
Figur 5: Kumarmatur utsatt for korrosjon

Armatur og rørdeler ute på ledningsnett blir eksponert for relativt stabil temperatur, fuktighet, vann og jordsmonn, mens armatur og rørdeler i kummer i tillegg blir eksponert for god oksygentilførsel, og dermed er spesielt utsatt for korrosjon.

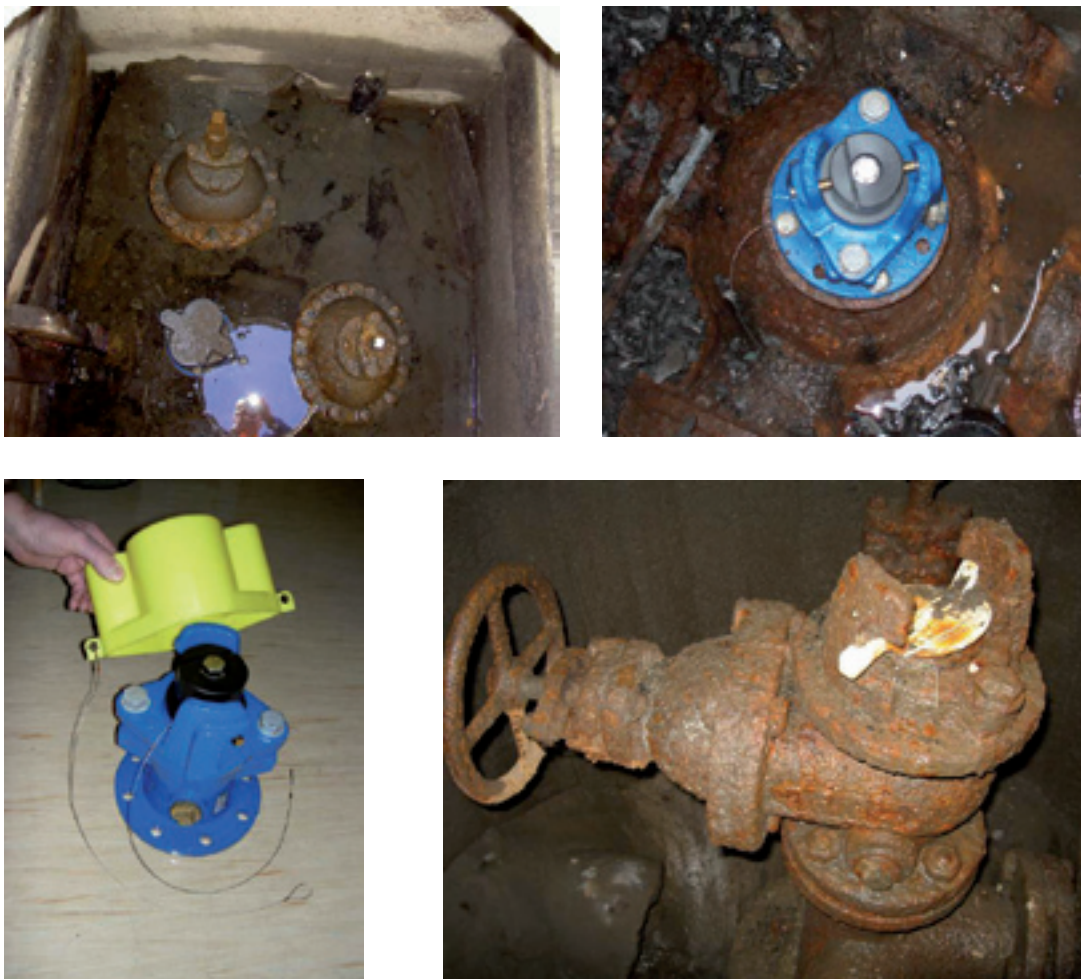
*Figur 6: Eksempler på bruk av brannventilsikring og sluseventil for å unngå tilførsel av forurensning via brannventil.*

I kummer er det naturlig å fokusere på brannventiler som har nærhet til avløpssystemet. Dette gjelder både når avløpsrenne ligger i vannverkskummen og når kumdrenering er ført til avløpsledning. De fleste brannventiler er utformet slik at en kjegle (kule) vil suges ned ved undertrykk på vannledningen, og forurensinger kan da bli tilført drikkevannet. Disse brannventiler har etter hvert blitt sikret med fjærbelastet brannventilsikring og beskyttelseshette. Mange kommuner har også sikret brannventilene med sluseventil, som må åpnes for å få tilgang på slukke vann.

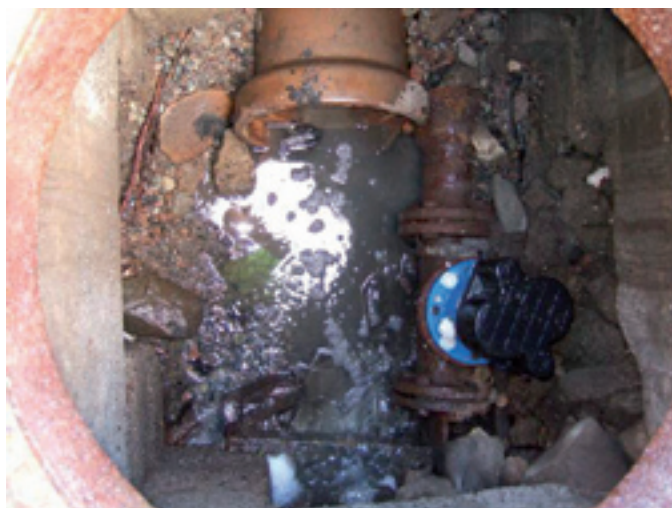
*Figur 7: Brannventilsikringen vil redusere faren for innsug av avløpsvann fra felleskummer i oppstuvningssituasjoner.*

Et av de viktigste tiltakene kommunen prioriterer, er montering av brannventilsikringer m/beskyttelseslokk, for å redusere faren for innsug av forurensninger gjennom brannventilen ved undertrykk og trykkløst nett. Flere kommuner er kritiske til en slik løsning, da det i visse tilfeller er ønskelig med et visst innsug av luft via brannventiler, men brannventilsikring med beskyttelseslokk beskytter også mot sand og smuss. Ved behov for inn-/utluftingspunkt på drikkevannsnettet anbefales det montering av egne lufte-/vakuumventiler.

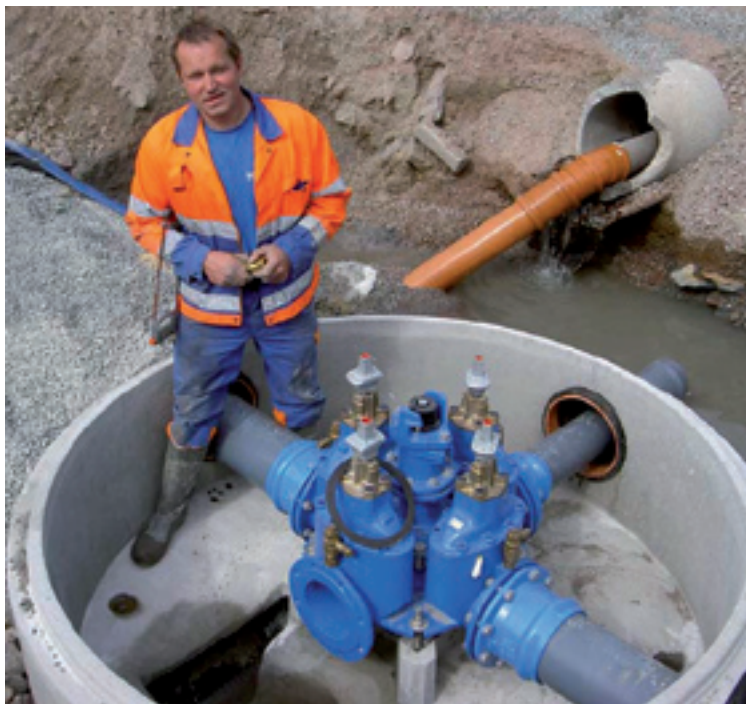
Figur 9: Et eksempel på at moderne vannkummer bygges med fokus på gode arbeidsforhold og høy hygienisk sikkerhet.

For å nyansere inntrykket av vannverkskummer er det viktig å vise et eksempel på en moderne kum. Det er tross alt slik det norske drikkevannsnettet bygges ut i dag, med gode arbeidsforhold for VA-driftspersonell og med høy fokus på hygienisk sikkerhet.

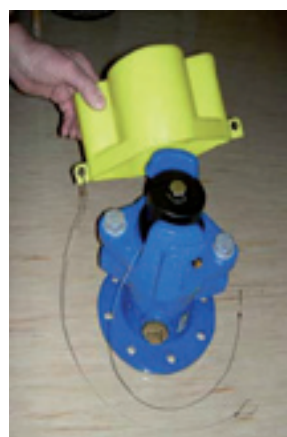
*Brannventil med  
brannventilsikring og  
beskyttelses lokk*

Både brannventilsikring og beskyttelseshette er utstyrt med en rustfri stålwire, som festes til en av flenseboltene. Denne bør være på plass, men det kan oppleves som en stor ulempe at bolten må demonteres. Rustne bolter medfører ekstraarbeid, og festeanordningen bør forbedres. For felleskummer er godt feste viktig, slik at ventilsikringene ikke faller ned i kumbunnen og følger med i avløpsstrømmen. Dette kan medføre tilstoppinger i avløpssystemet. Forbedring av festeanordningen kan gjøres ved å øke størrelsen på wireløkke. Wire legges rundt brannventilen og gjennom brannventilsikring og beskyttelseshette som wireløkke. Altså kan en forbedret stålwireutgave brukes til begge produkter.

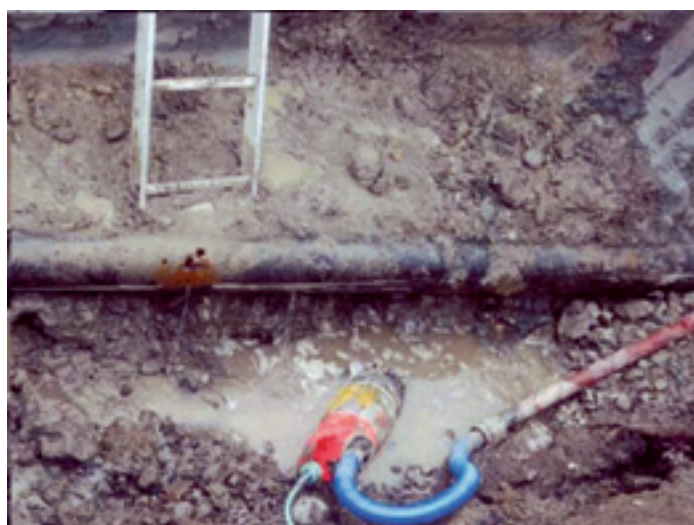
*Figur 12: Drenering er en forutsetning for å oppnå hygienisk tilfredsstillende lekkasjeutbedring.*

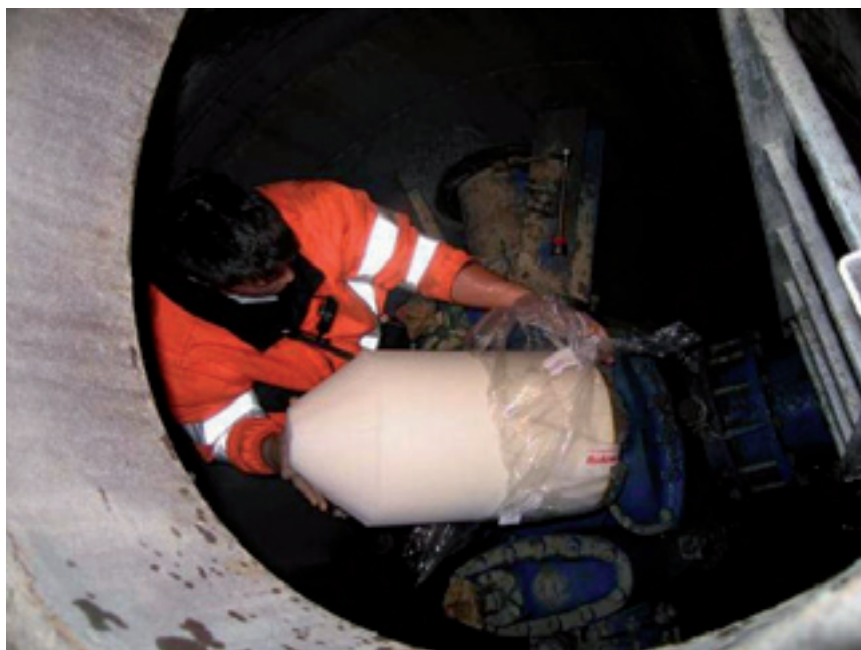
*Figur 13: Spyling med myke renseplugger: Viktig at plastinnpakning fjernes nede i kum, og like før rensepluggen føres inn i vannledningen.*

Ved mekanisk rengjøring innføres en skumgummiplugg med passende diameter som rengjør innsiden av ledningsveggen pga høy vannhastighet mellom plugg og rørvegg. Pluggen drives vanligvis rundt ved hjelp av vanntrykket, og tas ut sammen med sedimentene og det skitne vannet ved egnet uttakspunkt (ikke hydrant!). Mens spyling vil fjerne sedimenter og løst belegg, vil rengjøring med plugg kunne skrape vekk mer erosjonsprodukter og fast belegg som biofilm dersom for harde/store plugg benyttes. Dette vil i så fall medføre lavere ruhet og bedre hydraulikk, men vil også kunne medføre blødning av støpejernsledninger med økt korrosjon og rødt vann. Dette sammen med eventuell fare for at pluggen kan kjøre seg fast, må tas med i betraktning for valg av rengjøringsmetode.

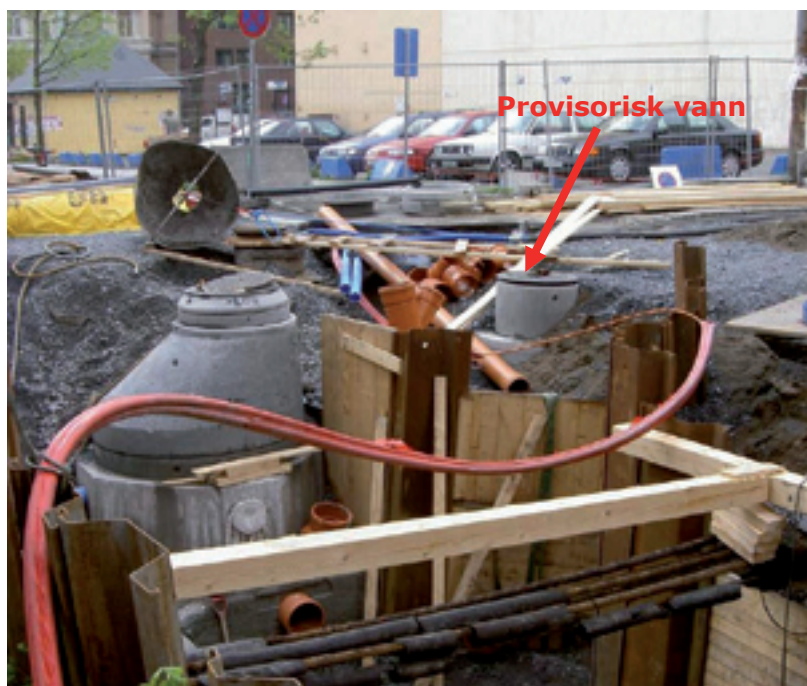
*Figur 14: Provisorisk vannledning er en liten del av et stort prosjekt, men er forsyningsmessig og hygienisk viktig.*

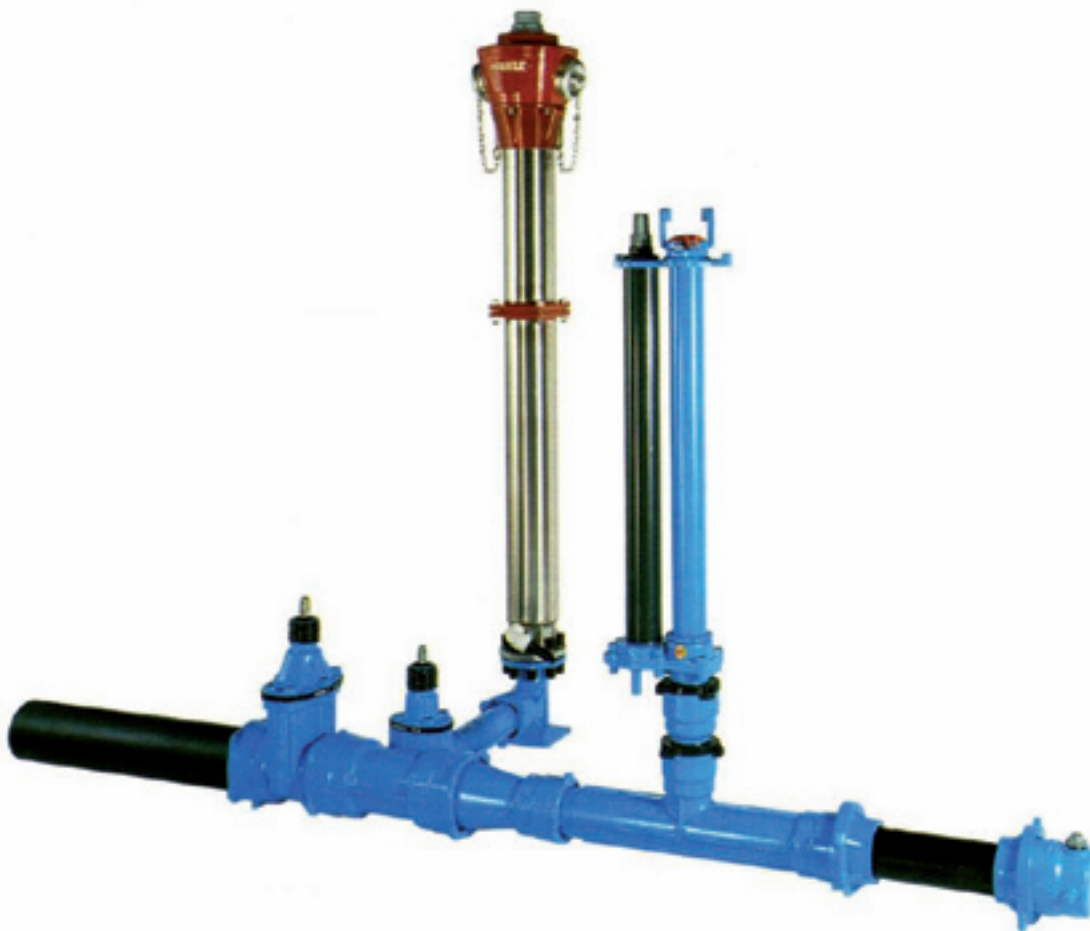
*Figur 23: Eksempel på løsning for nedgraving av ventil.*

Mange kommuner har rutinemessig utspyling av endeledninger. Normalt utføres dette ved å åpne ventil og foreta en ren utspyling. Slike ventiler bør være lette å manøvrere, og gjerne fra terrengnivå. Jo enklere og greiere en slik jobb kan gjennomføres, desto enklere er det å foreta denne typen vedlikeholdsoppgaver.

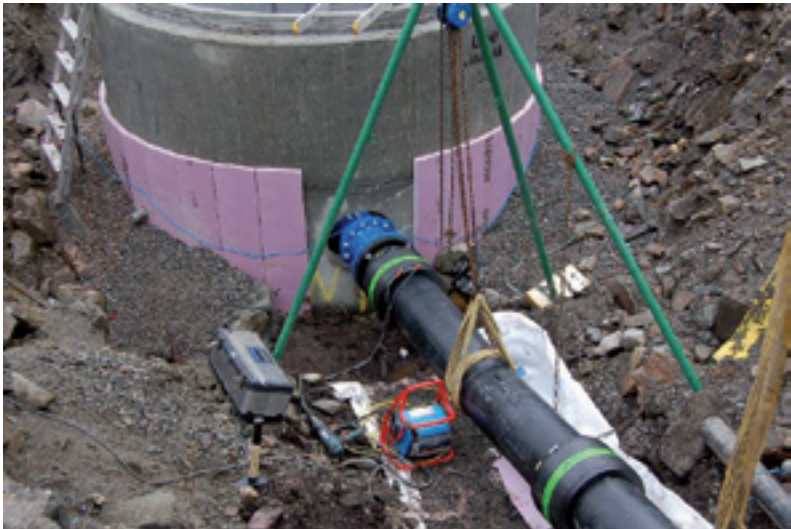
| Vannkvalitet - Helsemessig sikkert vannledningsnett | |
|---|---|
| <b>Praksis:</b> | <p>Det er vanlig praksis at vannkummer dreneres. I enkelte tilfeller er dette vanskelig, og vannstanden vil med tiden øke til grunnvannstanden.</p> |
| <b>Løsning:</b> | <p><b>Det er viktig å drenere vannkummer, også med tanke på utspylingsmuligheter og tømning av vannledninger.</b></p> <ul style="list-style-type: none"> <li>💧 Alle vannkummer dreneres så sant det er mulig.</li> <li>💧 Vannkummer som ikke kan dreneres, bør få påmontert brannventilsikring</li> <li>💧 Kummer i høybrekk må sikres spesielt</li> <li>💧 Vannkummer på ledningstrekk som utbedres bør tømmes og rengjøres før utbedringsarbeider foretas.</li> </ul> <p><i>Godt eksempel på tørr grøfteutførelse</i></p> |
