# Hvordan sikre tette vannledninger med elektromuffesveis

Elisabeth Hovda

Leder i Materialkomiteen i Vann- og  
avløpsetaten i Oslo kommune

Norsk Vanns Fagtreff, 17. mars 2023

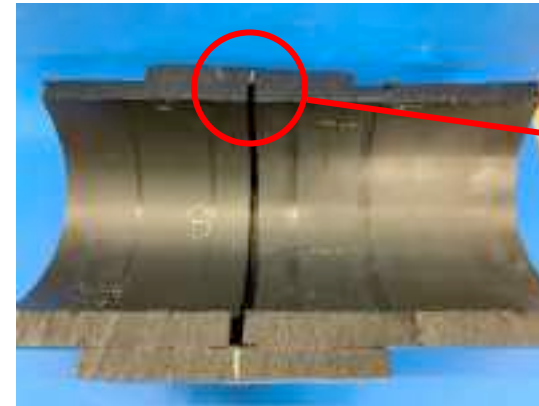
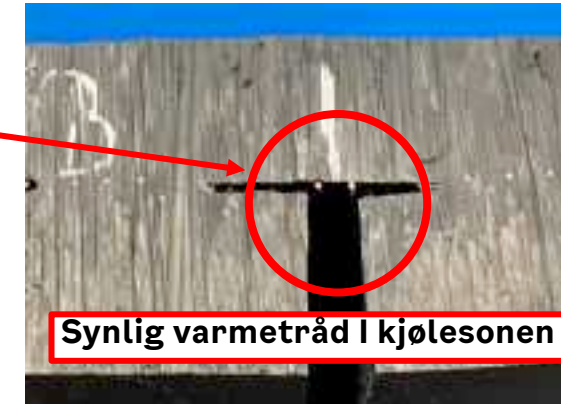
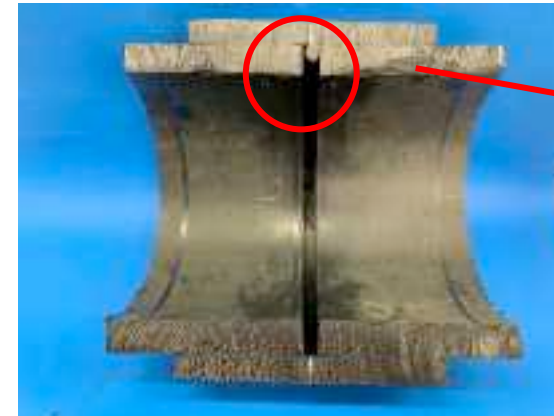
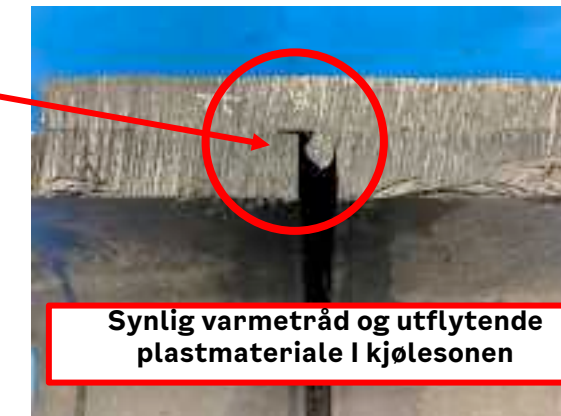
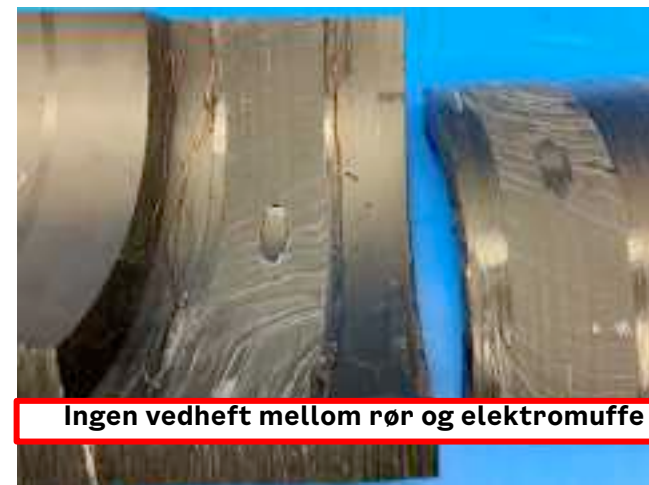
- ▶ Høsten 2021 – rørinspektører fant feil på 16 av 18 DN355 el-muffer
  - Krav til elektromuffesveis Oslo VAV:
    - Ingen synlige kobbertråder
    - Ingen synlig utflytende plastmateriale
    - Iht NS-EN 12201-3
      - Kontinuerlig varmegjennomgang
      - Max. 33% sprøbrudd i sveisesone
- ▶ Leverandør med ut på anlegg for sveis av DN355 elektromuffe
- ▶ Resultat = feil på elektromuffesveis. Hvorfor – produktfeil eller feil utførelse?

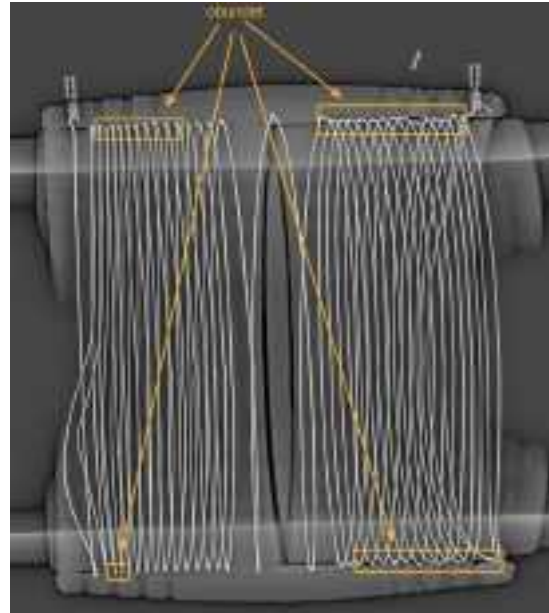
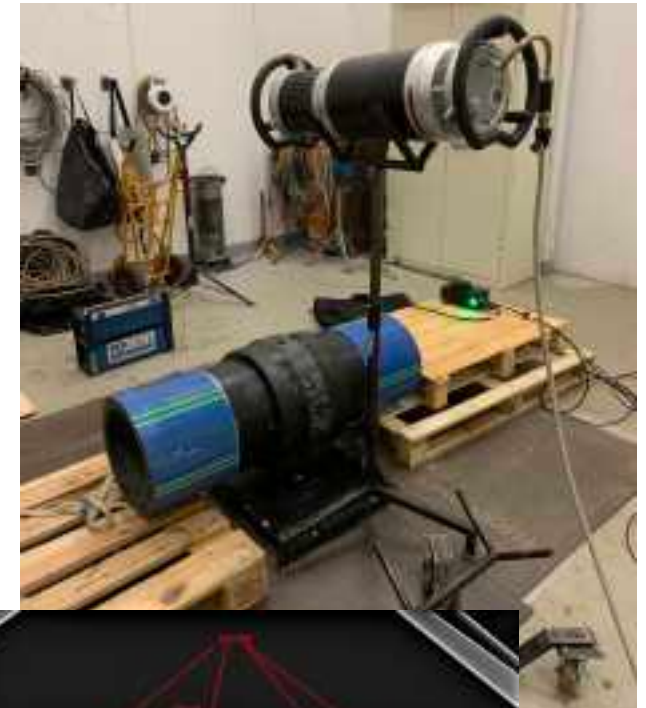
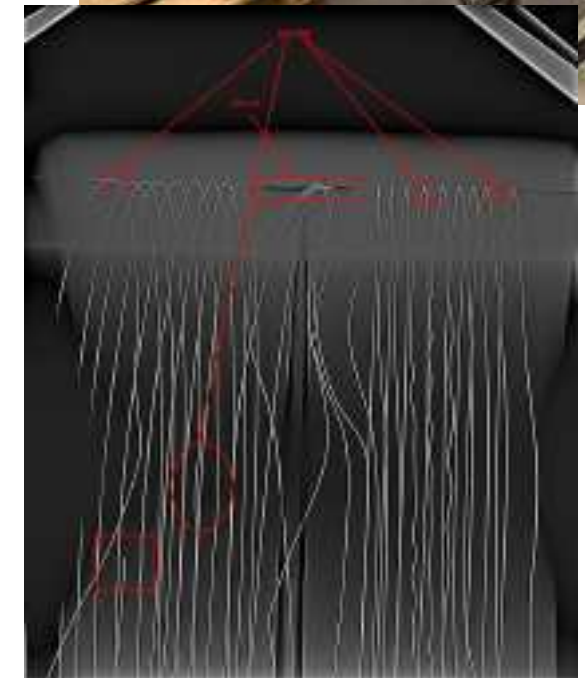
# NDT – digital røntgen hos Kiwa Inspecta Gøteborg

- Ikke-destruktiv test (NDT)
- Finne sveisefeil på enkel måte
  - Bindefeil
  - Sprekker
  - Porer
  - Forurensning
  - Avvinkling
  - Utflytende masse
  - Forflytning av varmetråder
- Viser ikke om sveisen er sterk eller svak!
- Upraktisk i grøft

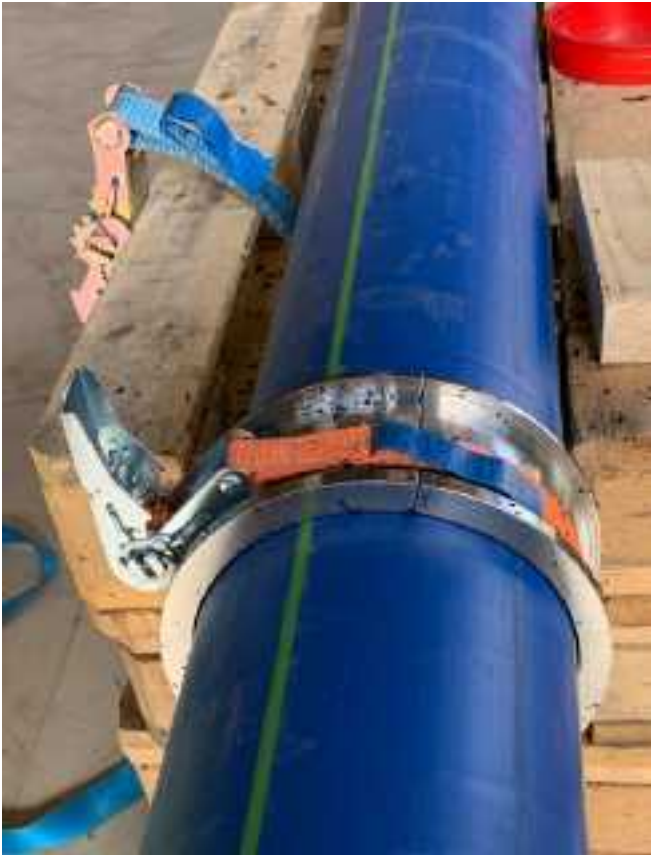
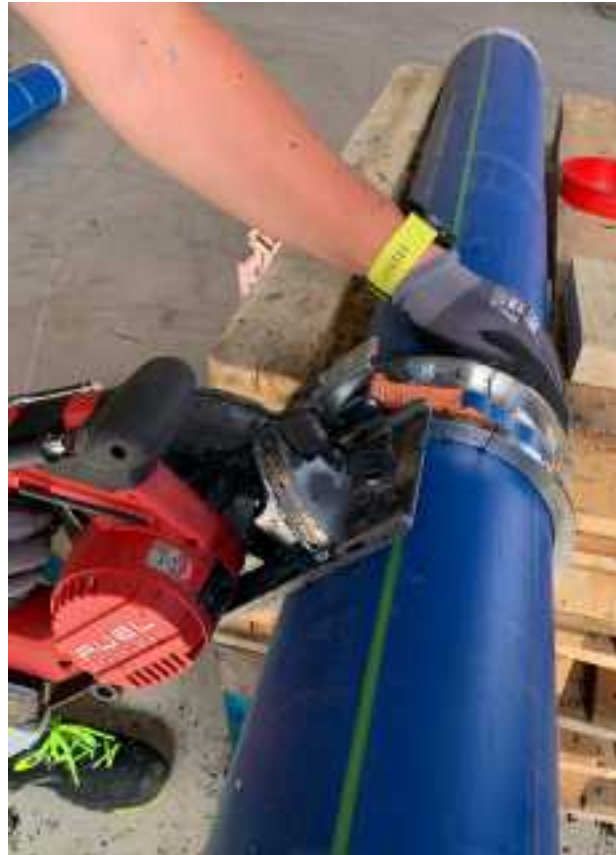
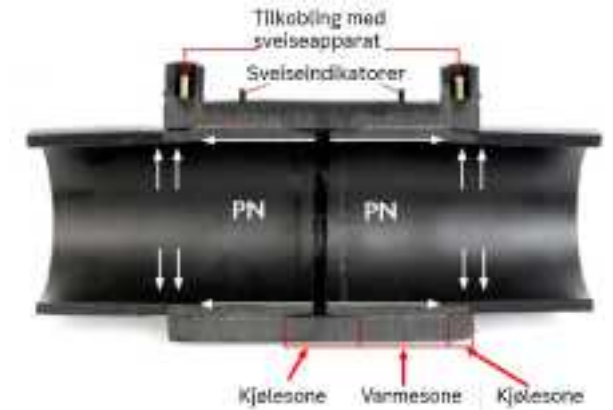
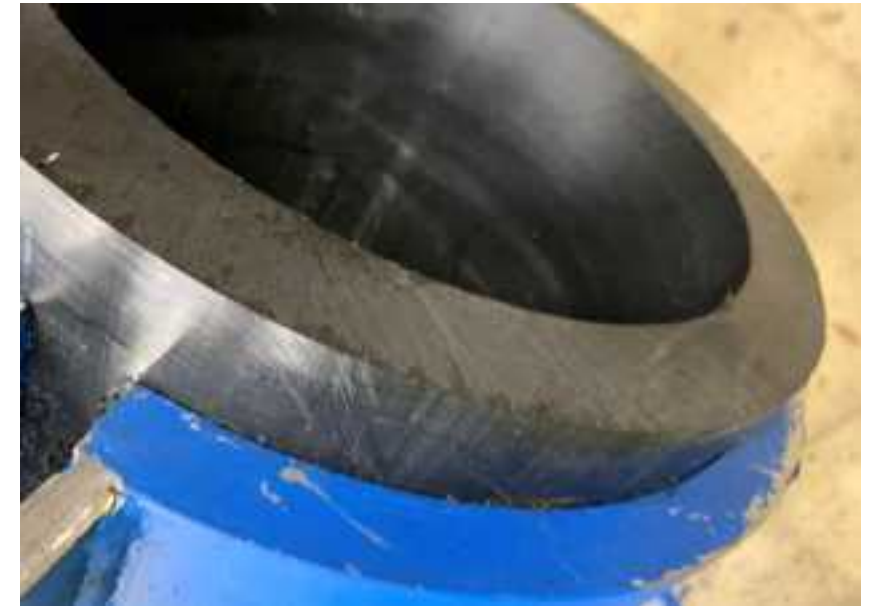
# Tips til god utførelse - Kapp rett

Oslo VAV lagde eget klammer

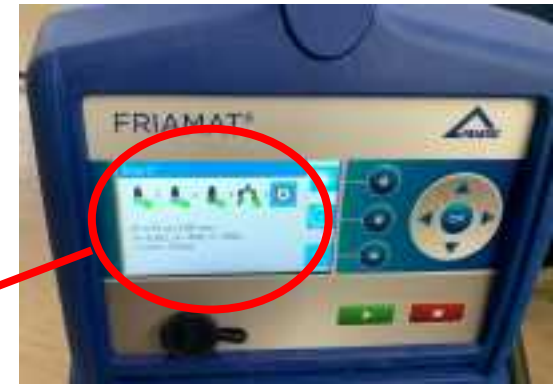
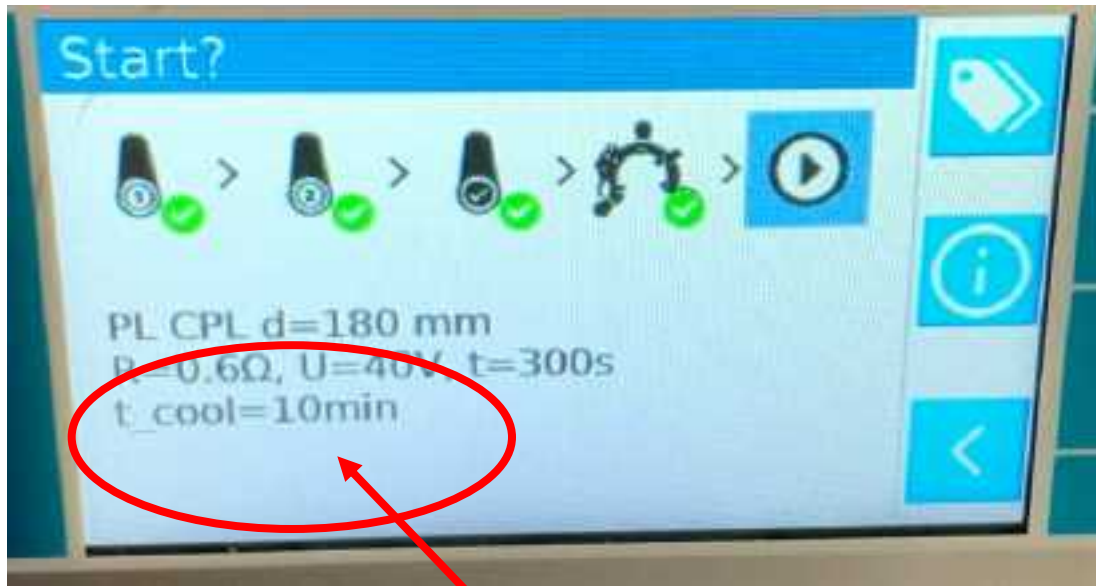
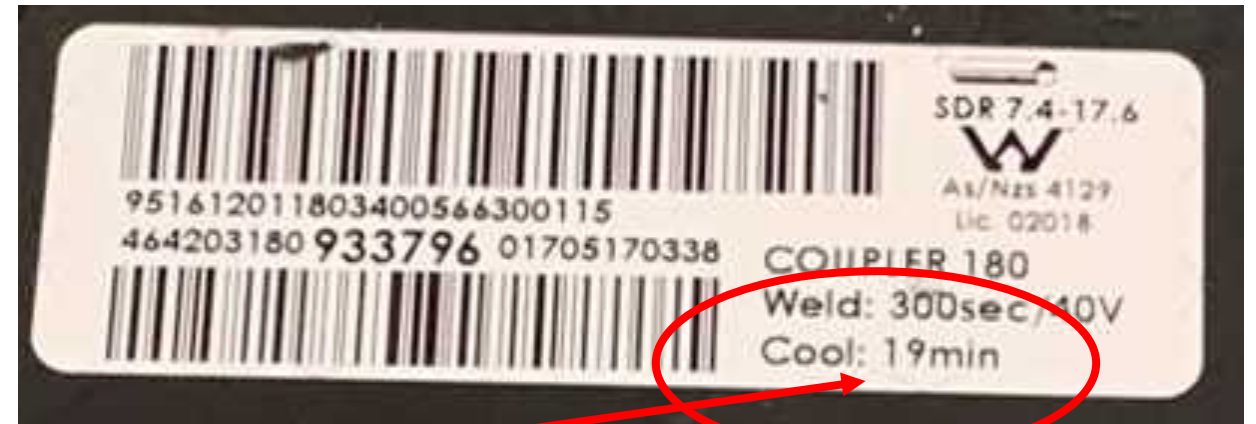
# Tips til god utførelse – strekkode, kan du stole på den?

OBS! OBS!  
Kjøletid: Ikke like  
på sveiseapparat  
og muffens  
merkelapp

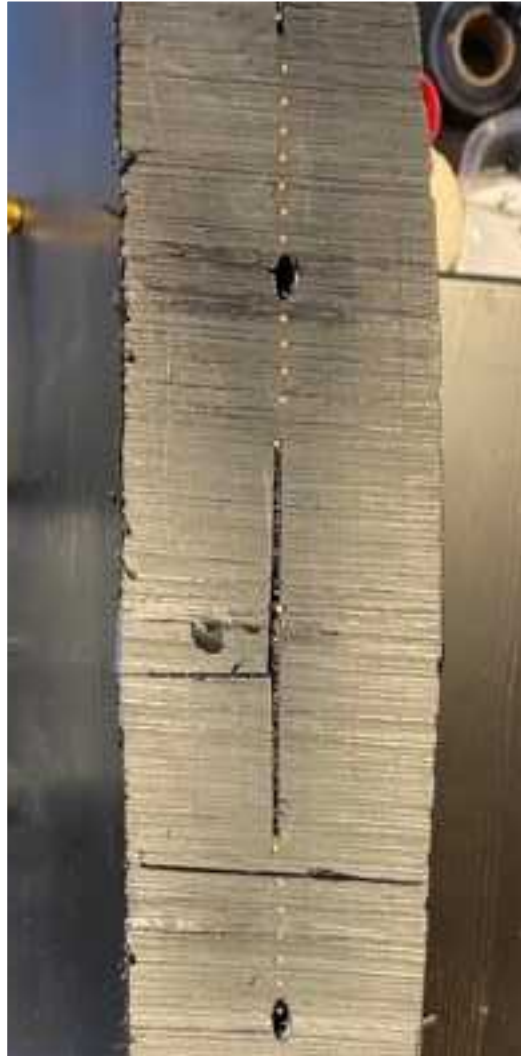
Bilde av elektromuffesveis

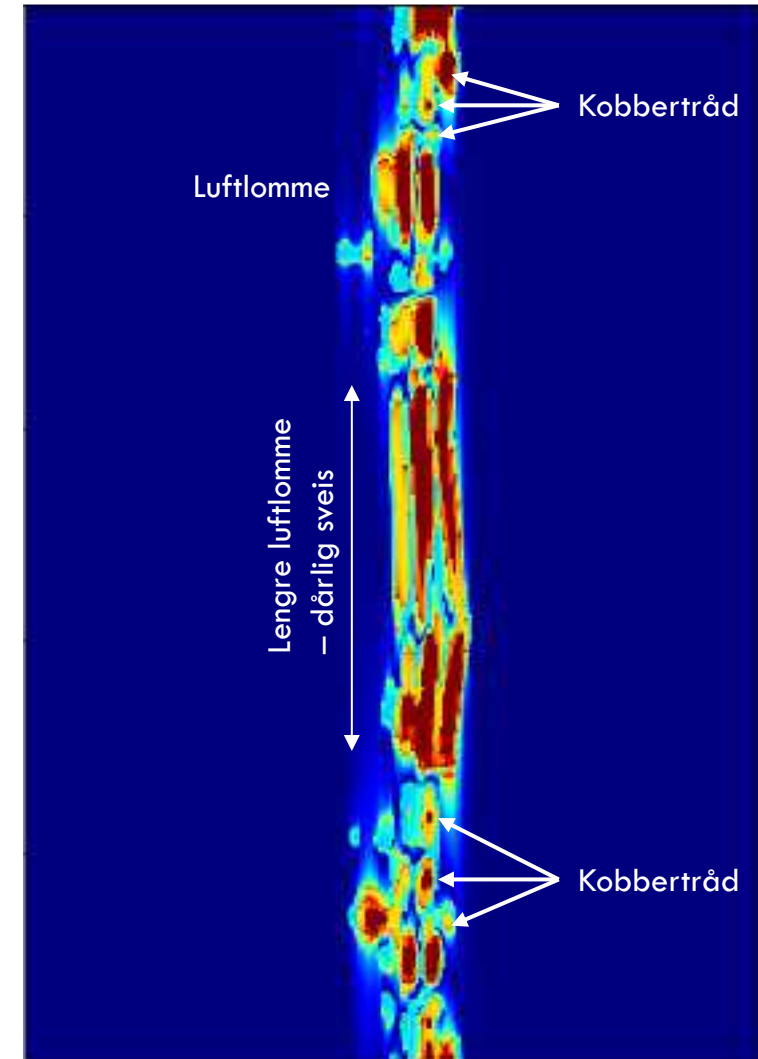
Ultralydabildning av elektromuffesveis

Tidlig testing viser at man kan bruke ultralyd for å detektere luftlommer og kobbertråd.
