**FEIL PÅ NYANLEGG AVDEKKET VED  
SLUTTKONTROLL  
FEIL PÅ CA 60% AV KONTROLLERTE  
SELVFALLSLEDNINGER  
PÅ NYANLEGG**

## TYPISKE FEIL OG MANGLER VI FINNER PÅ NYANLEGG

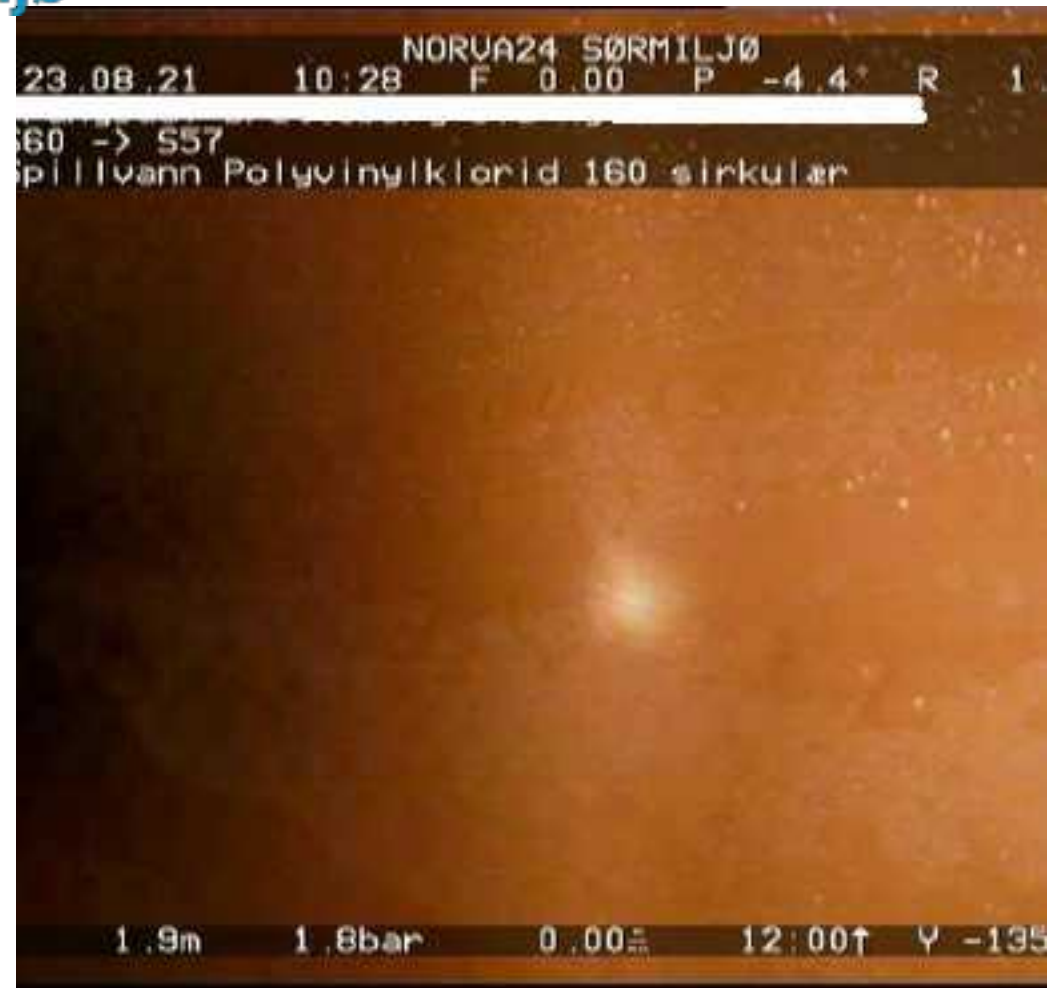
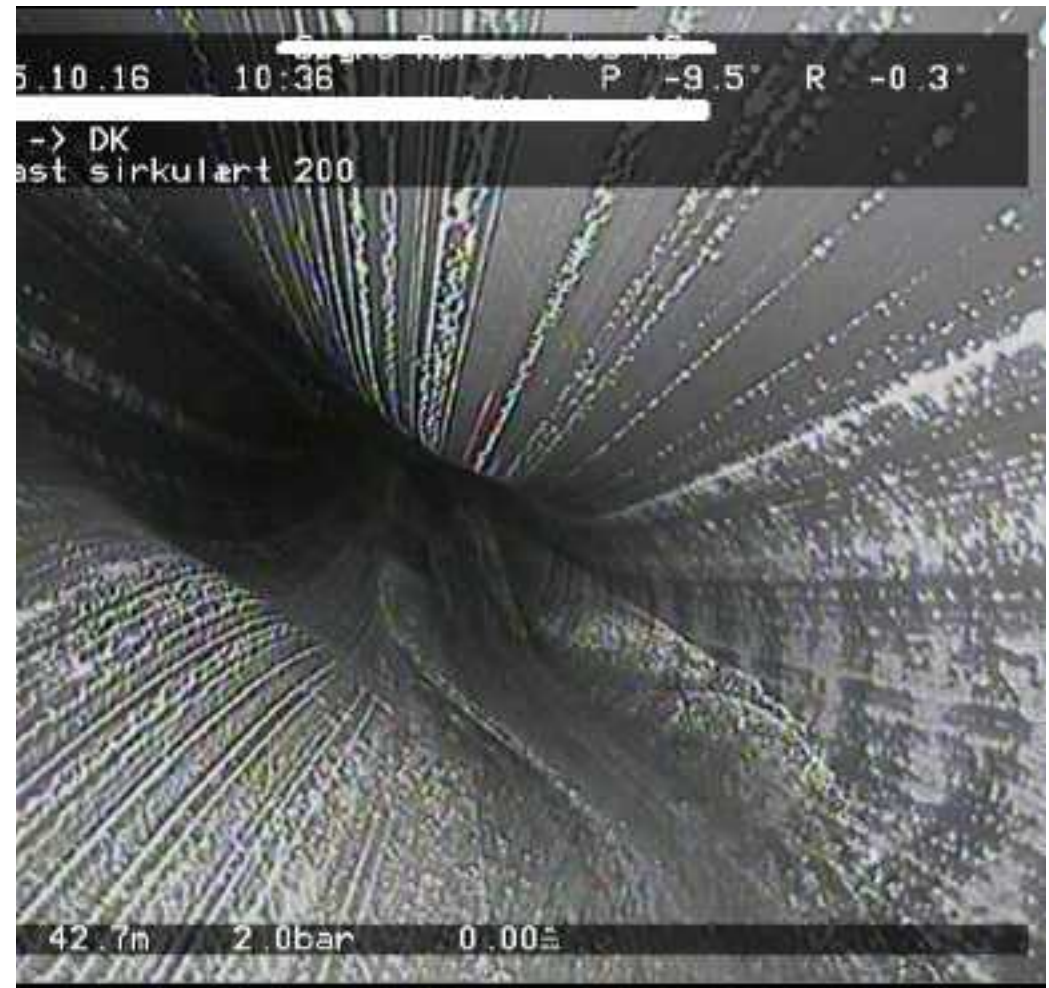
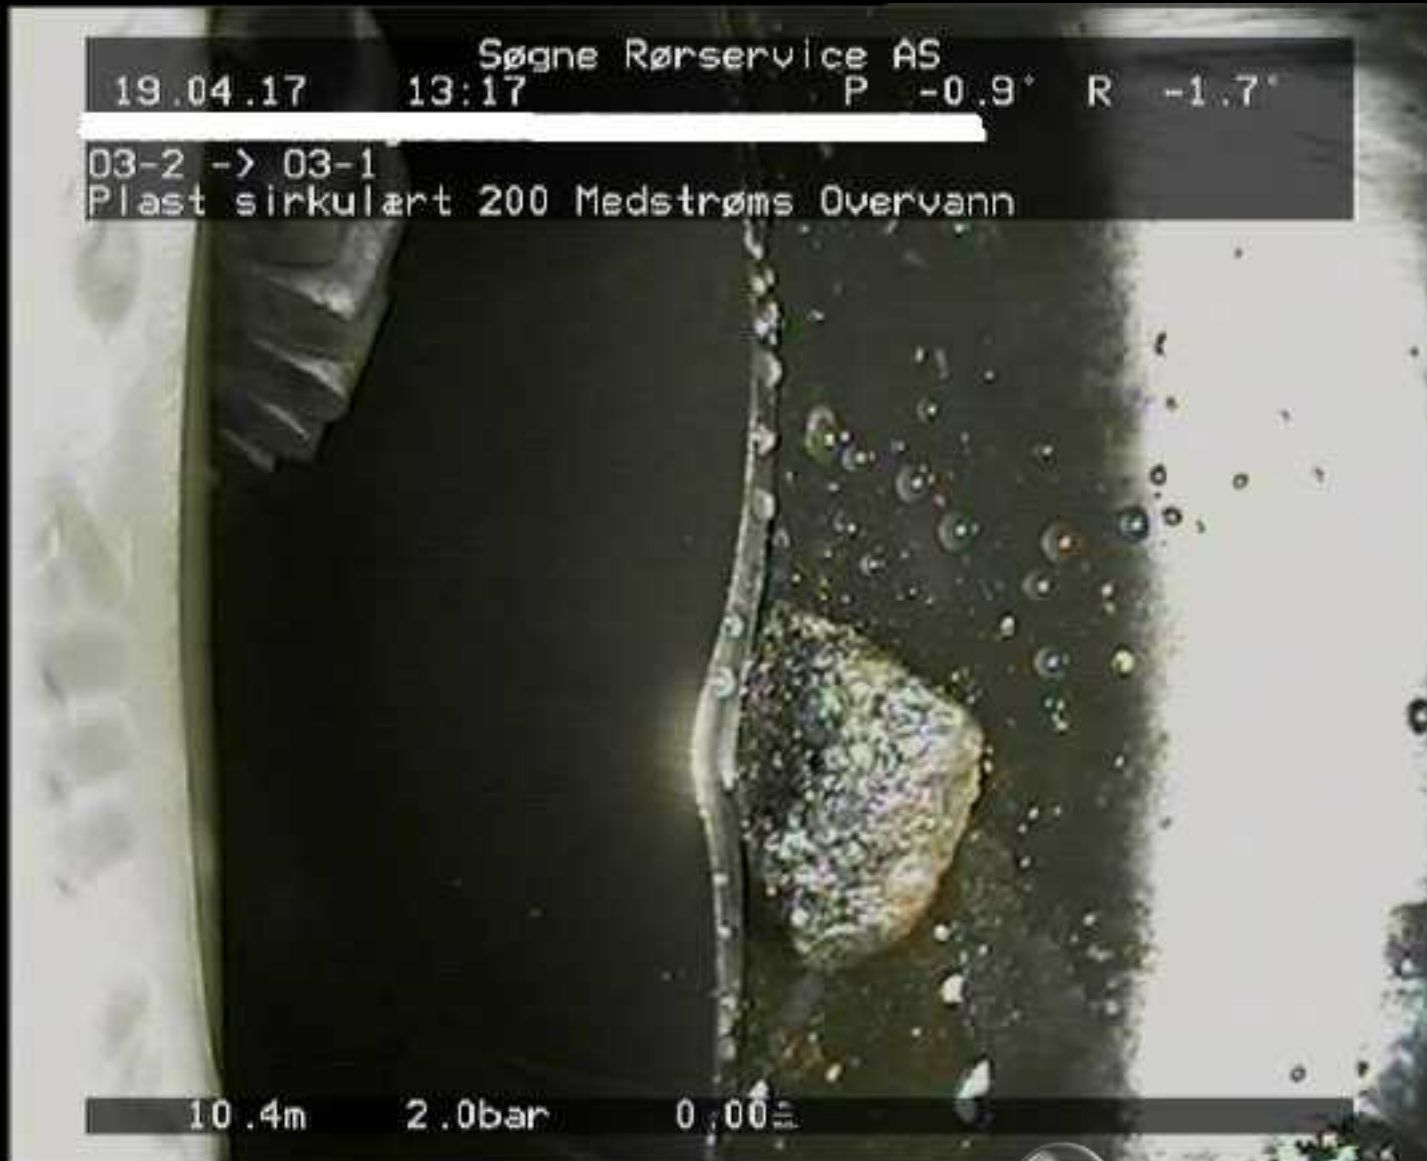
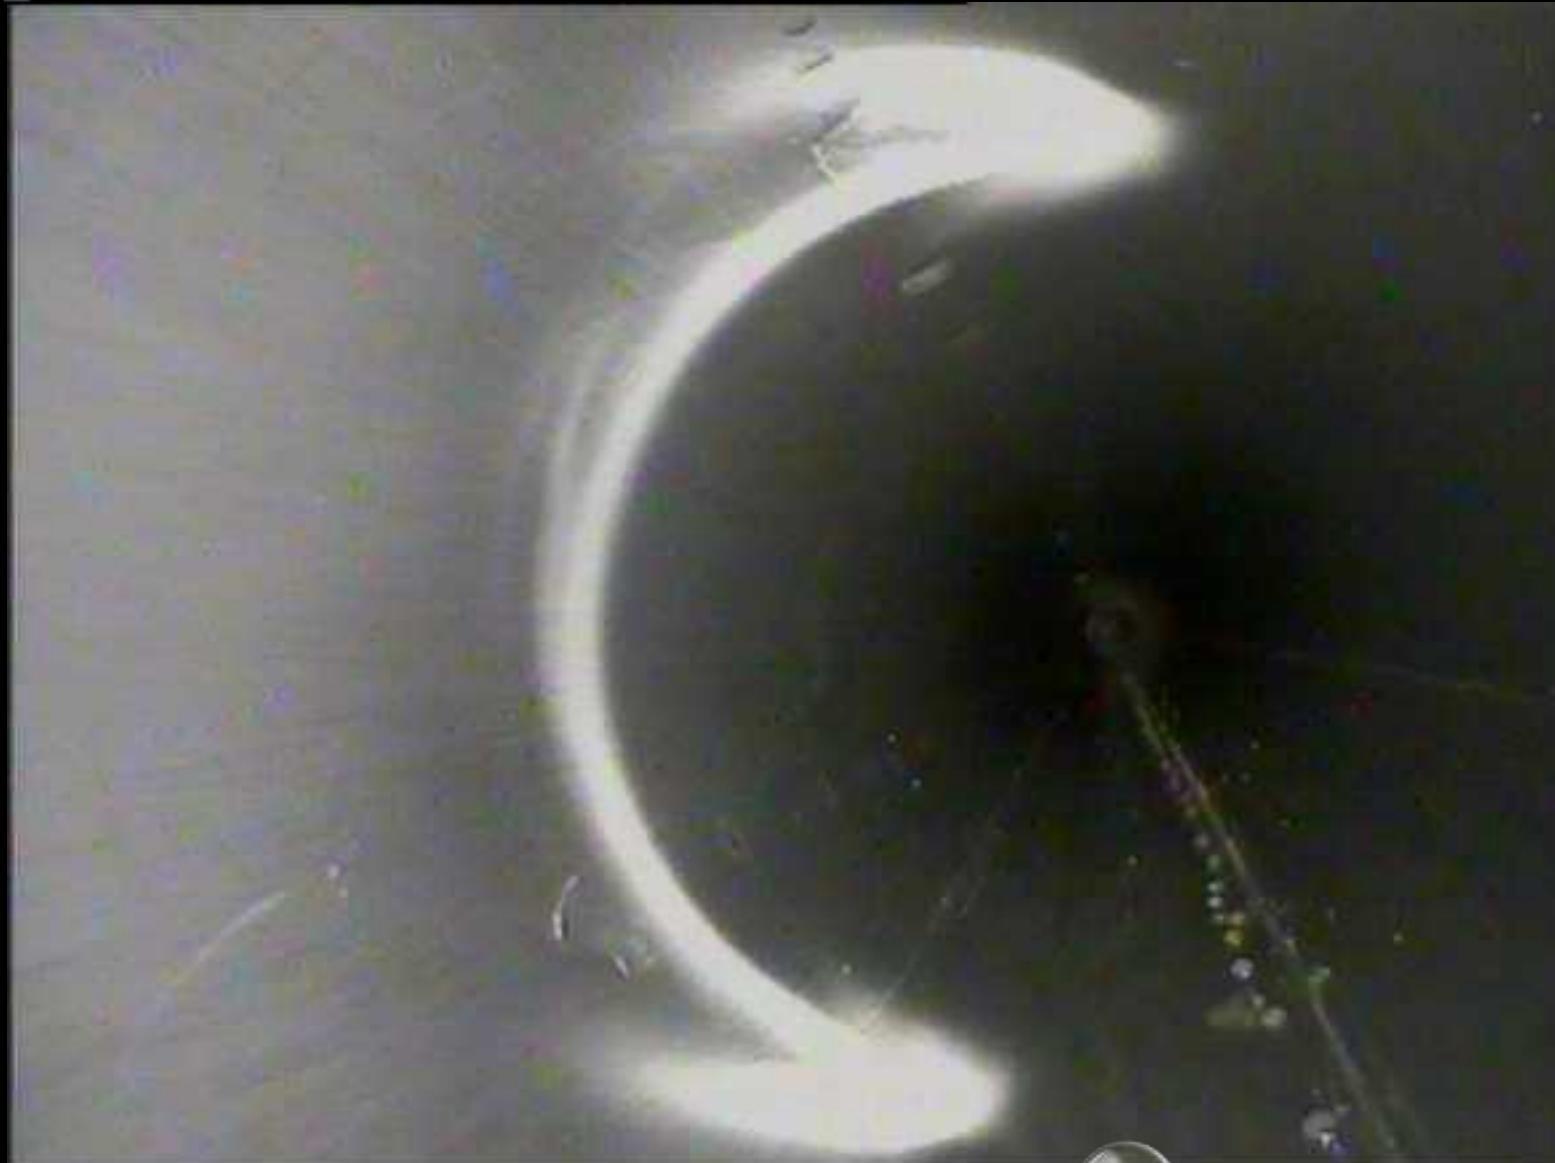
# DEFORMASJONER

- DEFORMASJON UTTRYKES SOM PROSENTVIS ENDRING I DIMENSJONEN SOM REDUSERES. REF.234/2018
- HVORDAN OPPSTÅR EN DEFORMASJON?
- GRAD 1 VS. GRAD 4
- DET ER ALLTID HVITE MERKER PÅ EN PUNKT DEFORMASJON, MEN DET ER IKKE ALLTID PUNKT DEFORMASJON BAK HVITE MERKER. (PP/PVC)

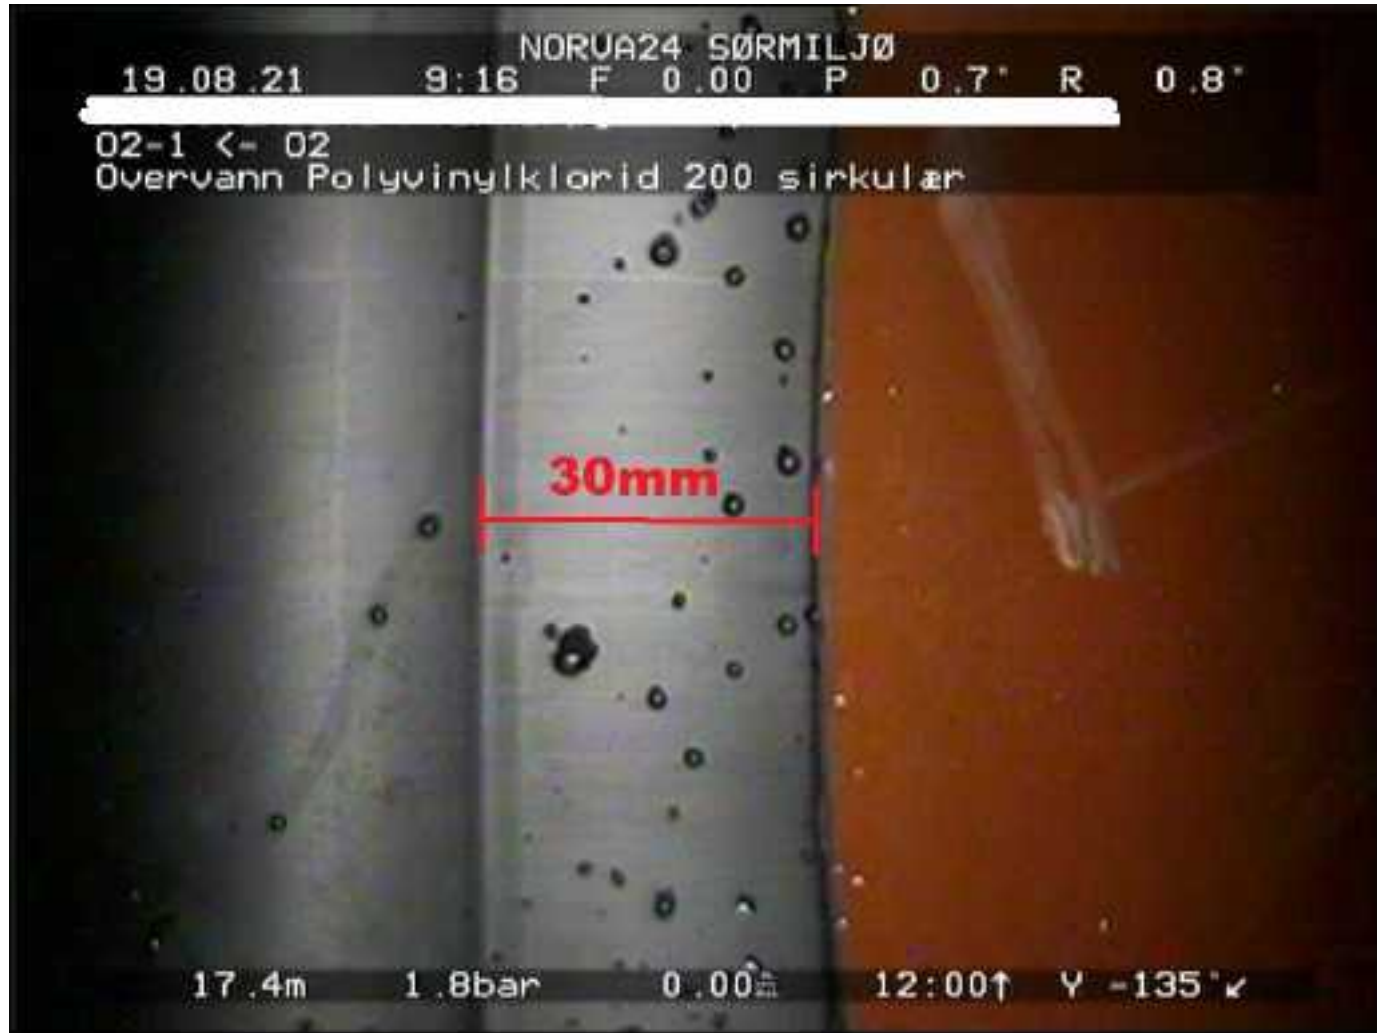
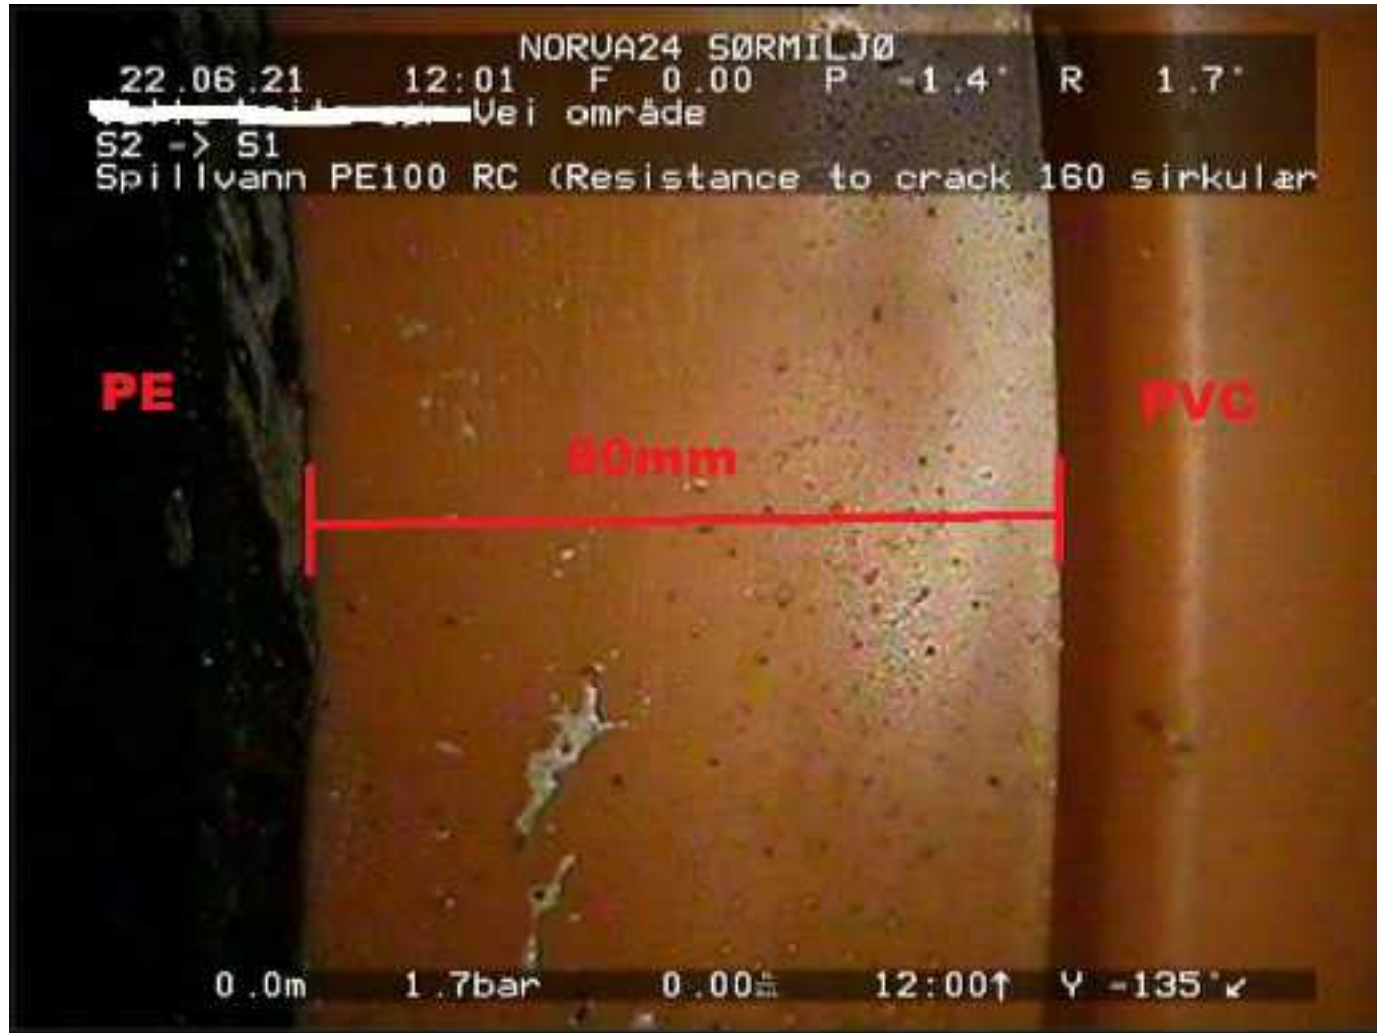
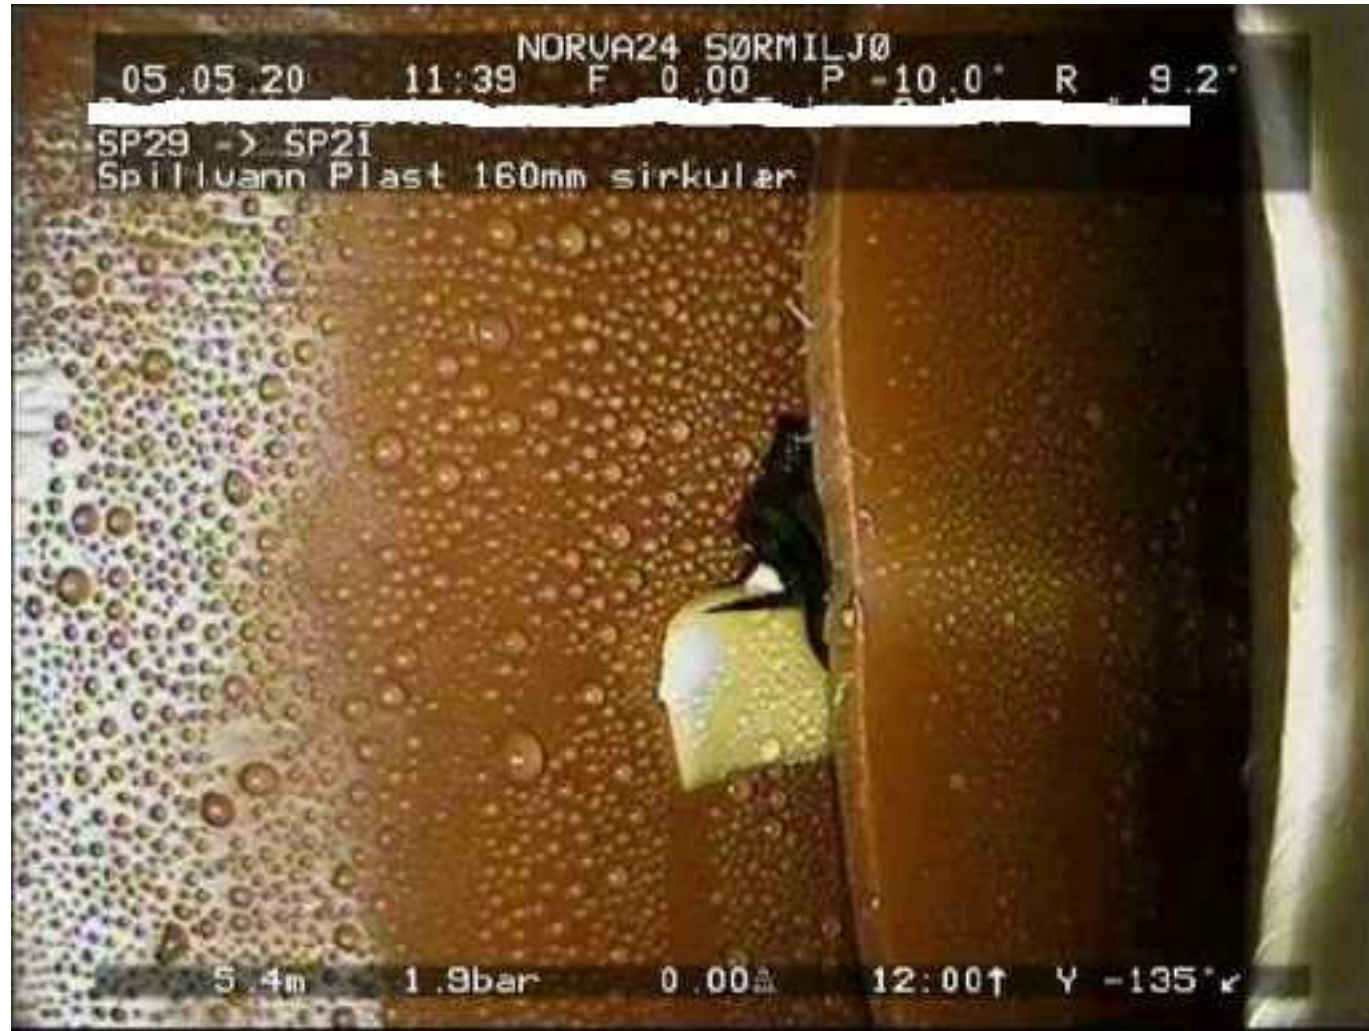
## FORSKJØVET SKJØT

- HVA SIER LEGGEANVISNINGEN FOR DEN TYPEN RØR SOM SKAL BRUKES? (PLAST)
- HVA GODTAS AV FORSKYVNINGER I SKJØTER OG IKKE?
- FORSKJØVET SKJØT GRAD2 FLEKSIBLE RØR. (SPISSENDEN STÅR I BUNN AV MUFFEN FOR GLATTVEGGEDE PLASTRØR) 234/2018

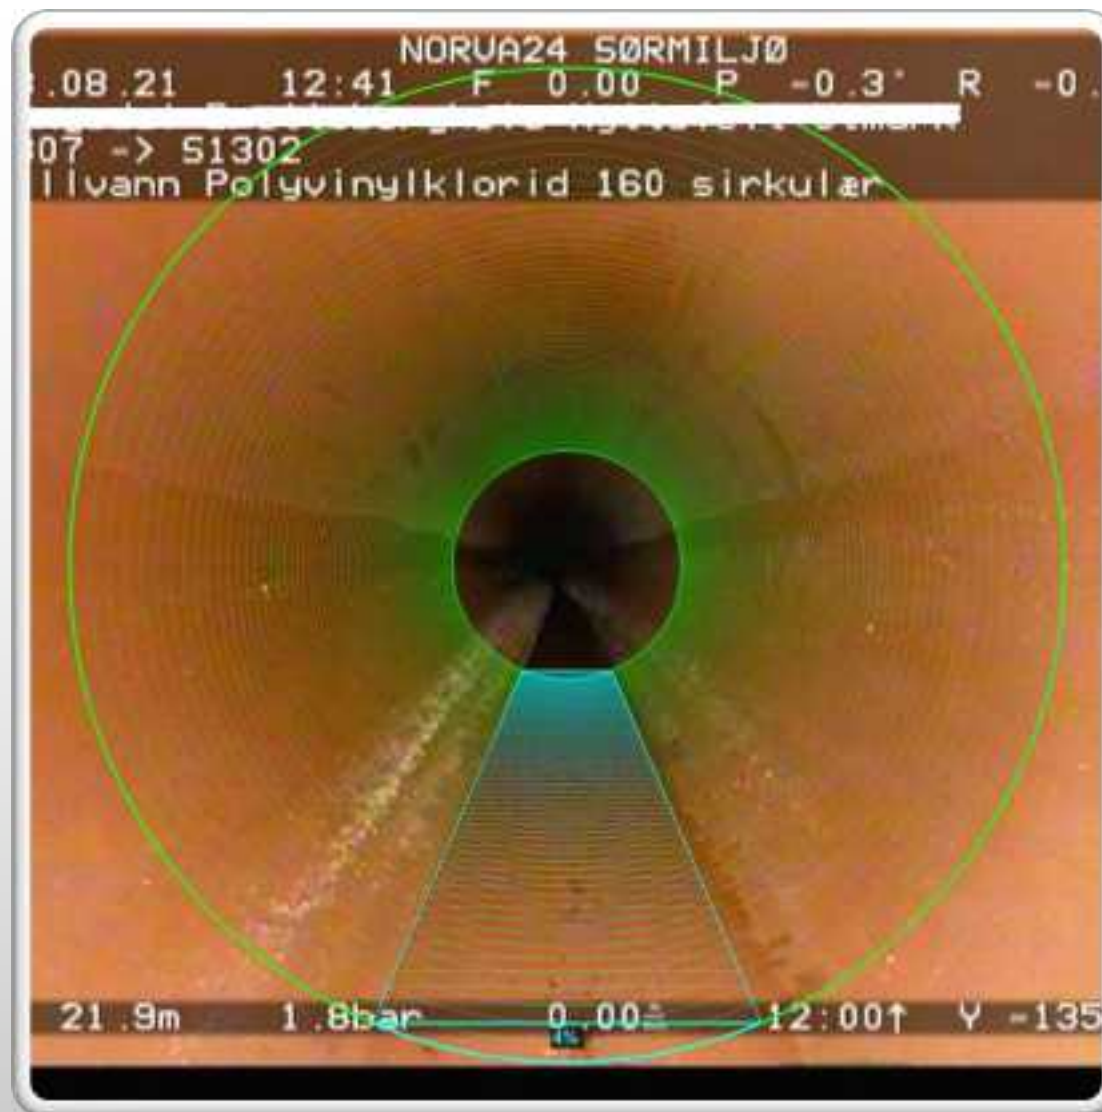
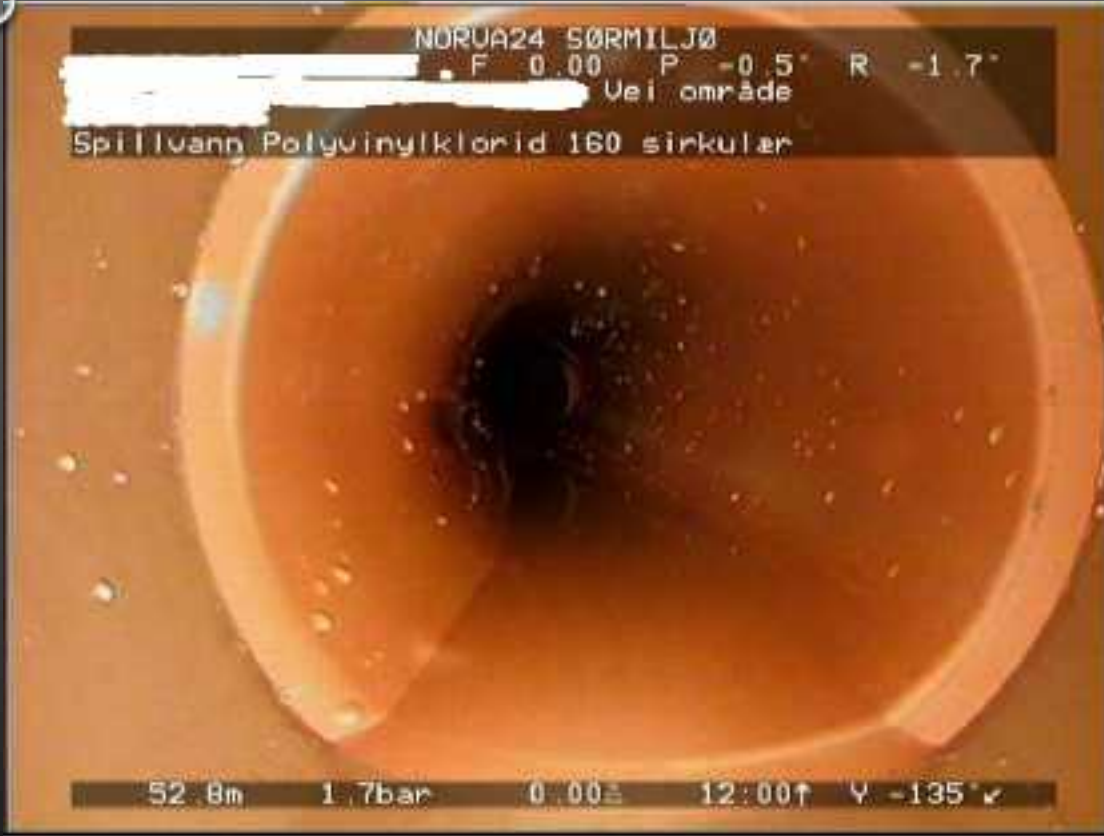
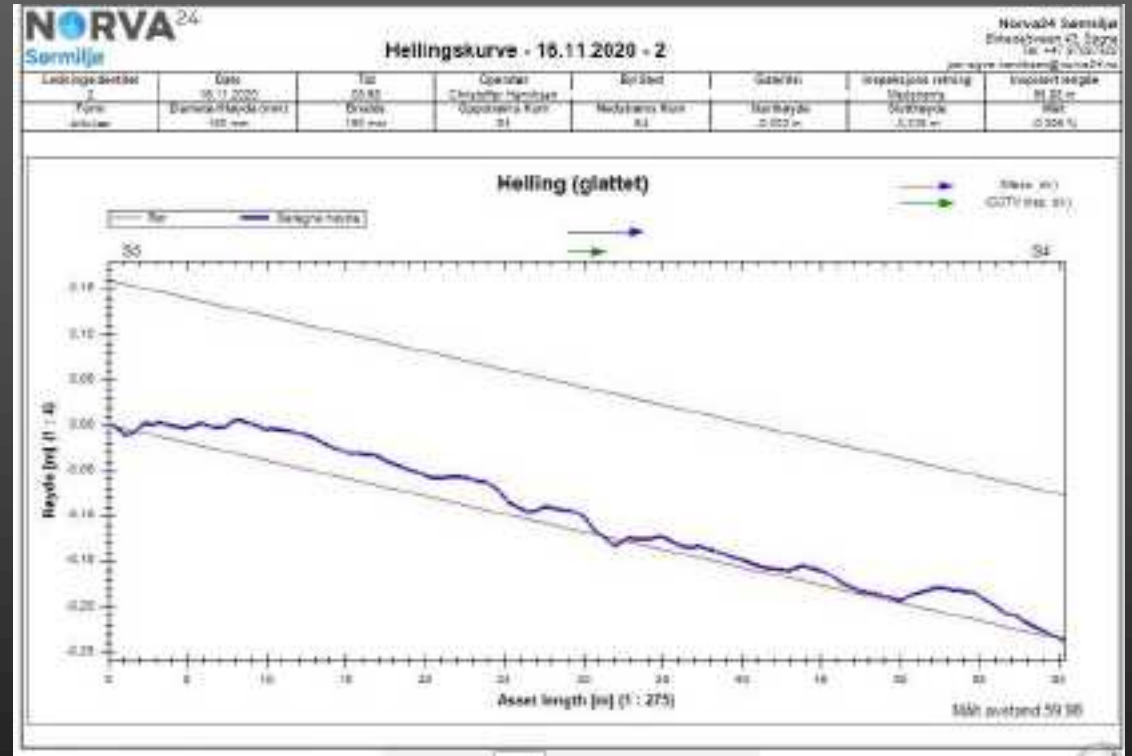
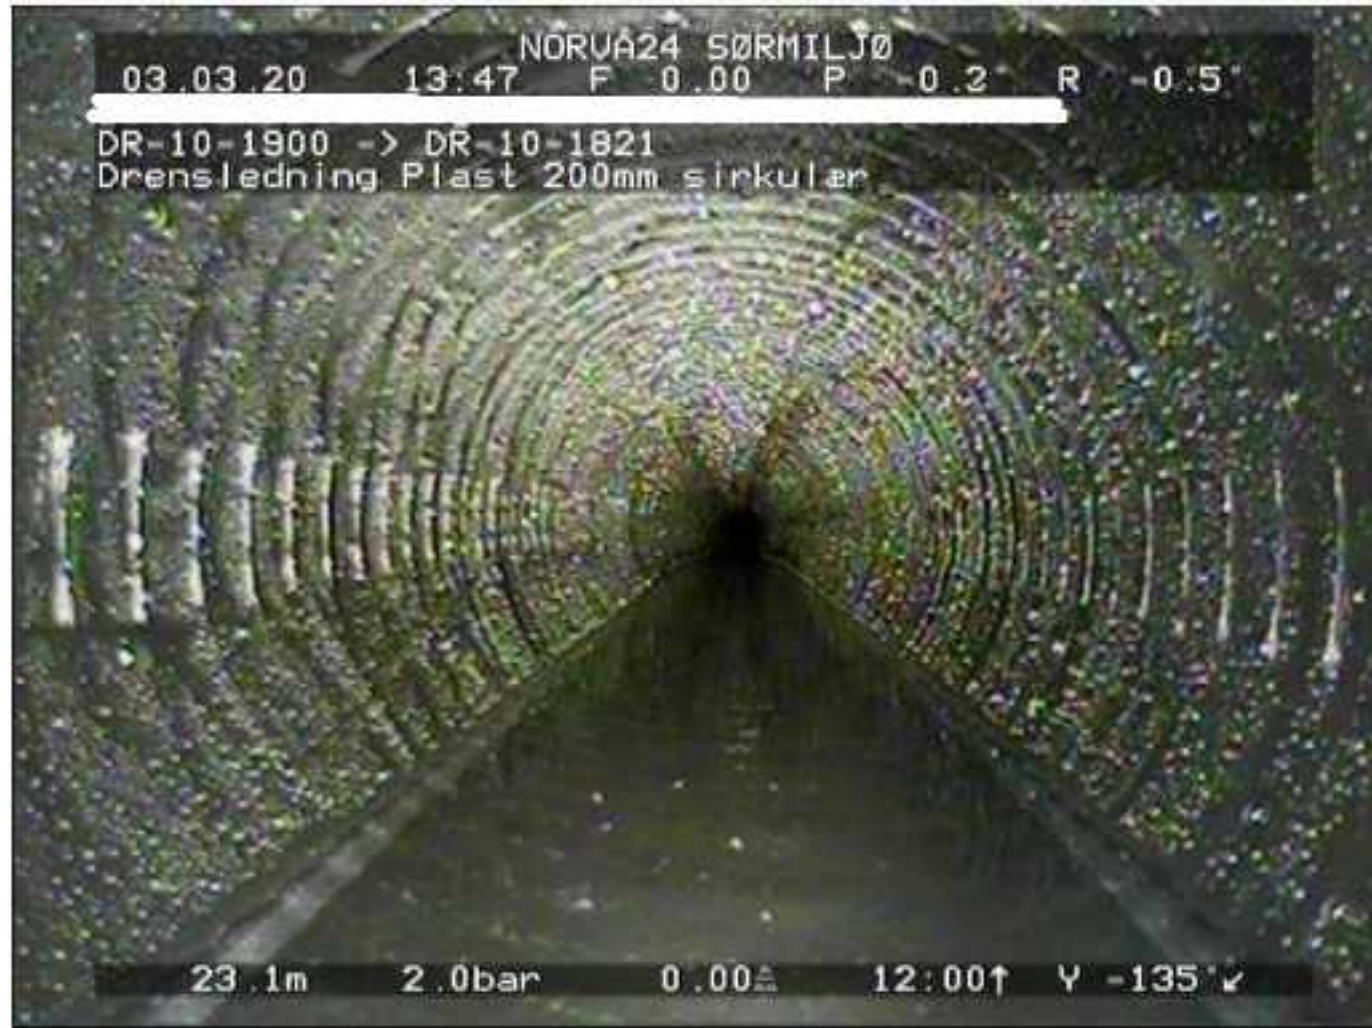
## SVANKER/MOTFALL

- ENDRINGER I VANNIVÅ
- FALL PÅ LEDNING
- LANGBEND/KORTBEND

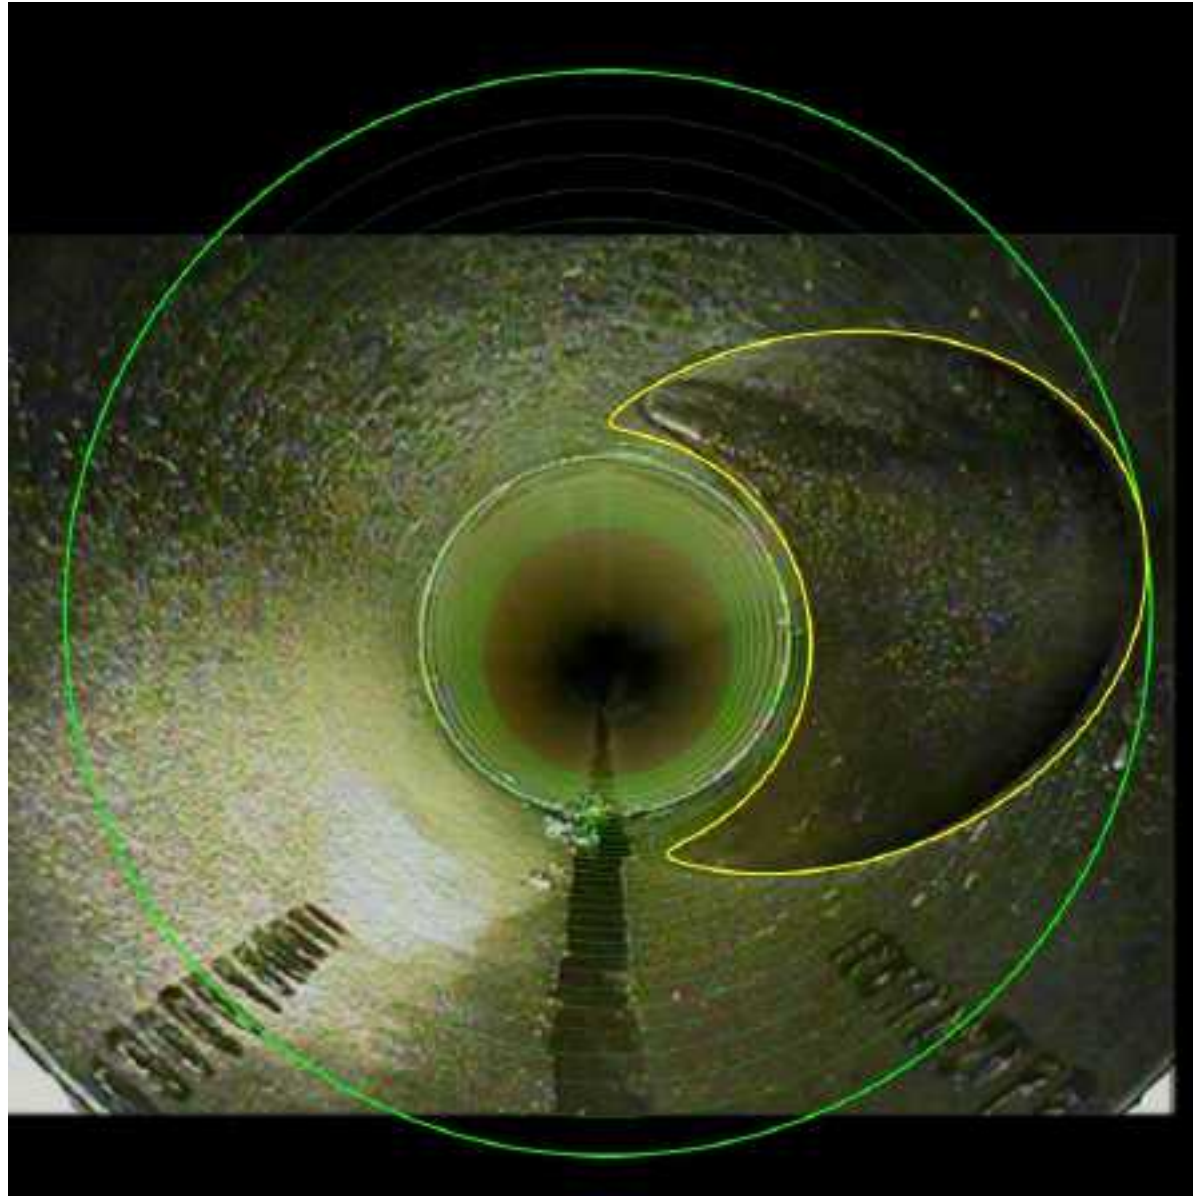
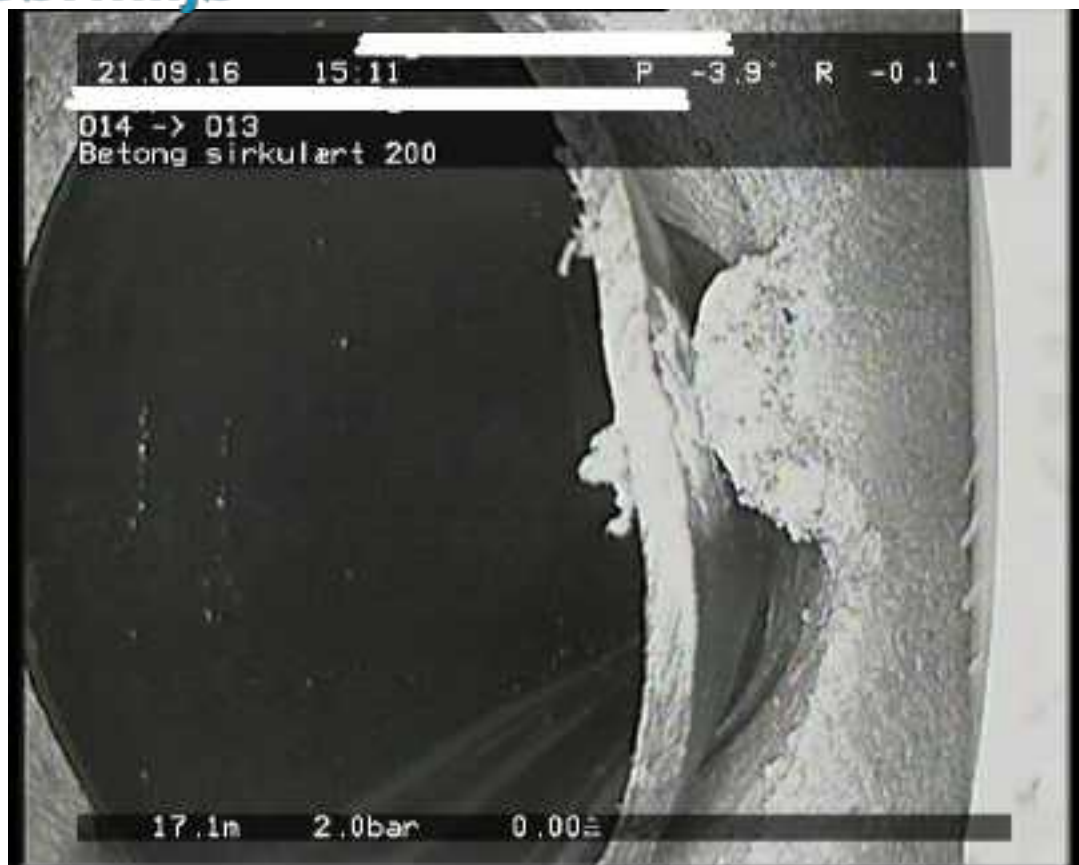
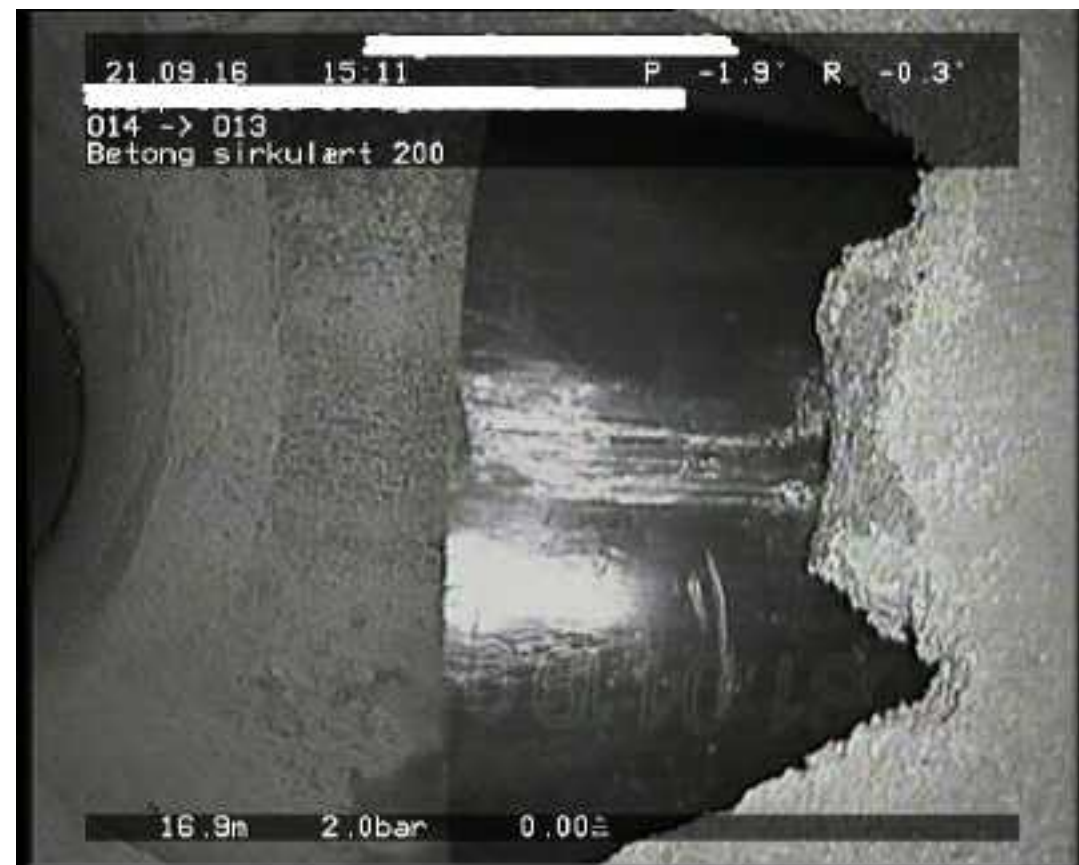
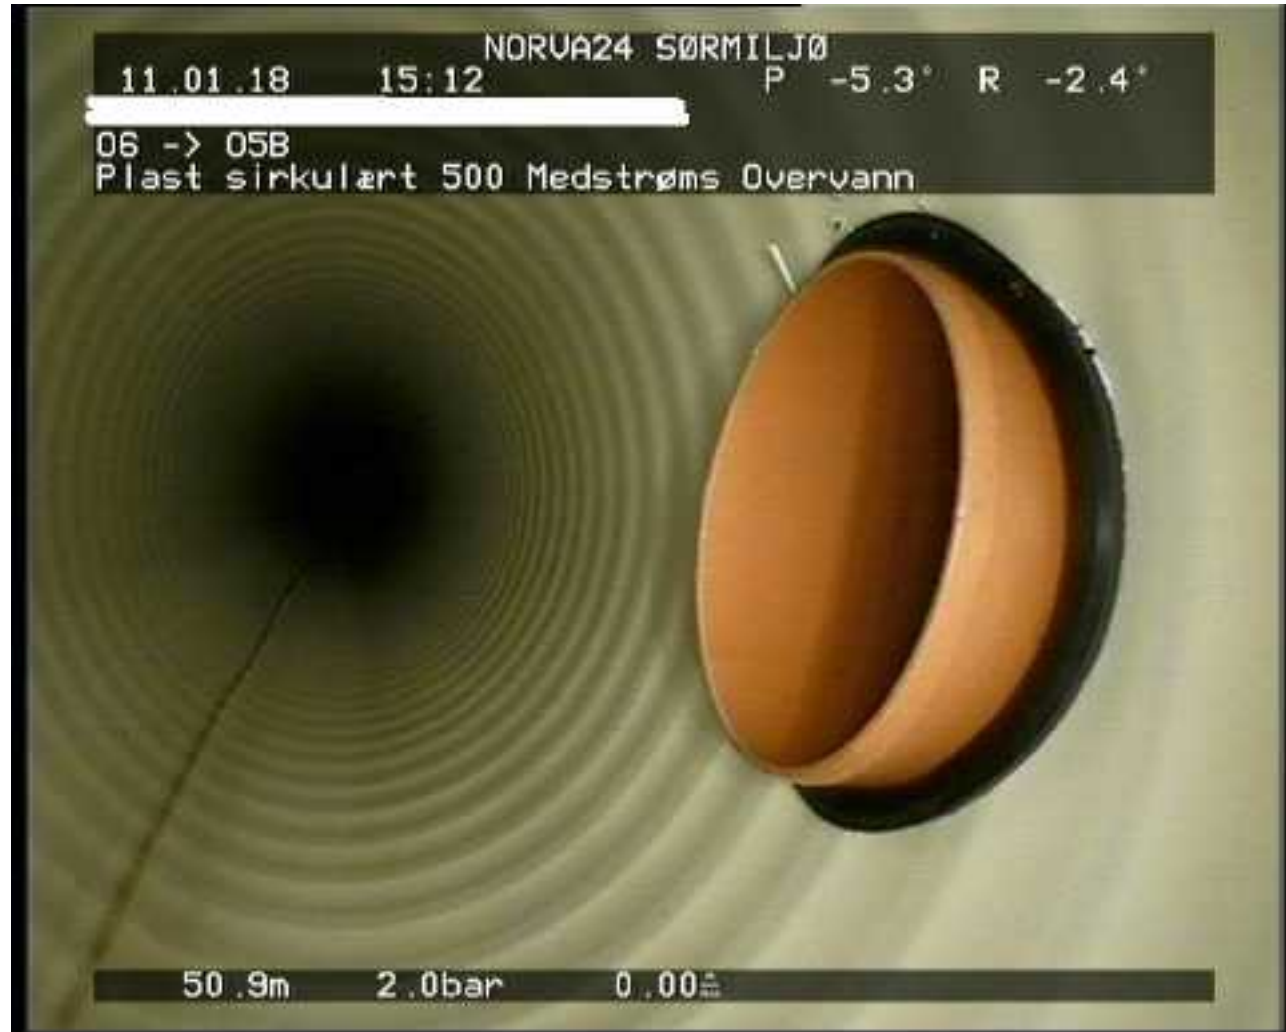
# TILKOPLINGER

- TILKOPLINGER PLASSERT UNDER KL 03 OG 09 PÅ HOVEDLEDNING
- SAMME DIMENSJON PÅ TILKOPLING SOM HOVEDLEDNING DIREKTE KL 03 OG 09
- INNSTUKKET TILKOPLING FOR LANGT INN PÅ HOVEDLEDNING
- TILKOPLING RETT OPPSTRØMS AV BEND (PROBLEM FOR SPYLING OG INSPEKSJON)

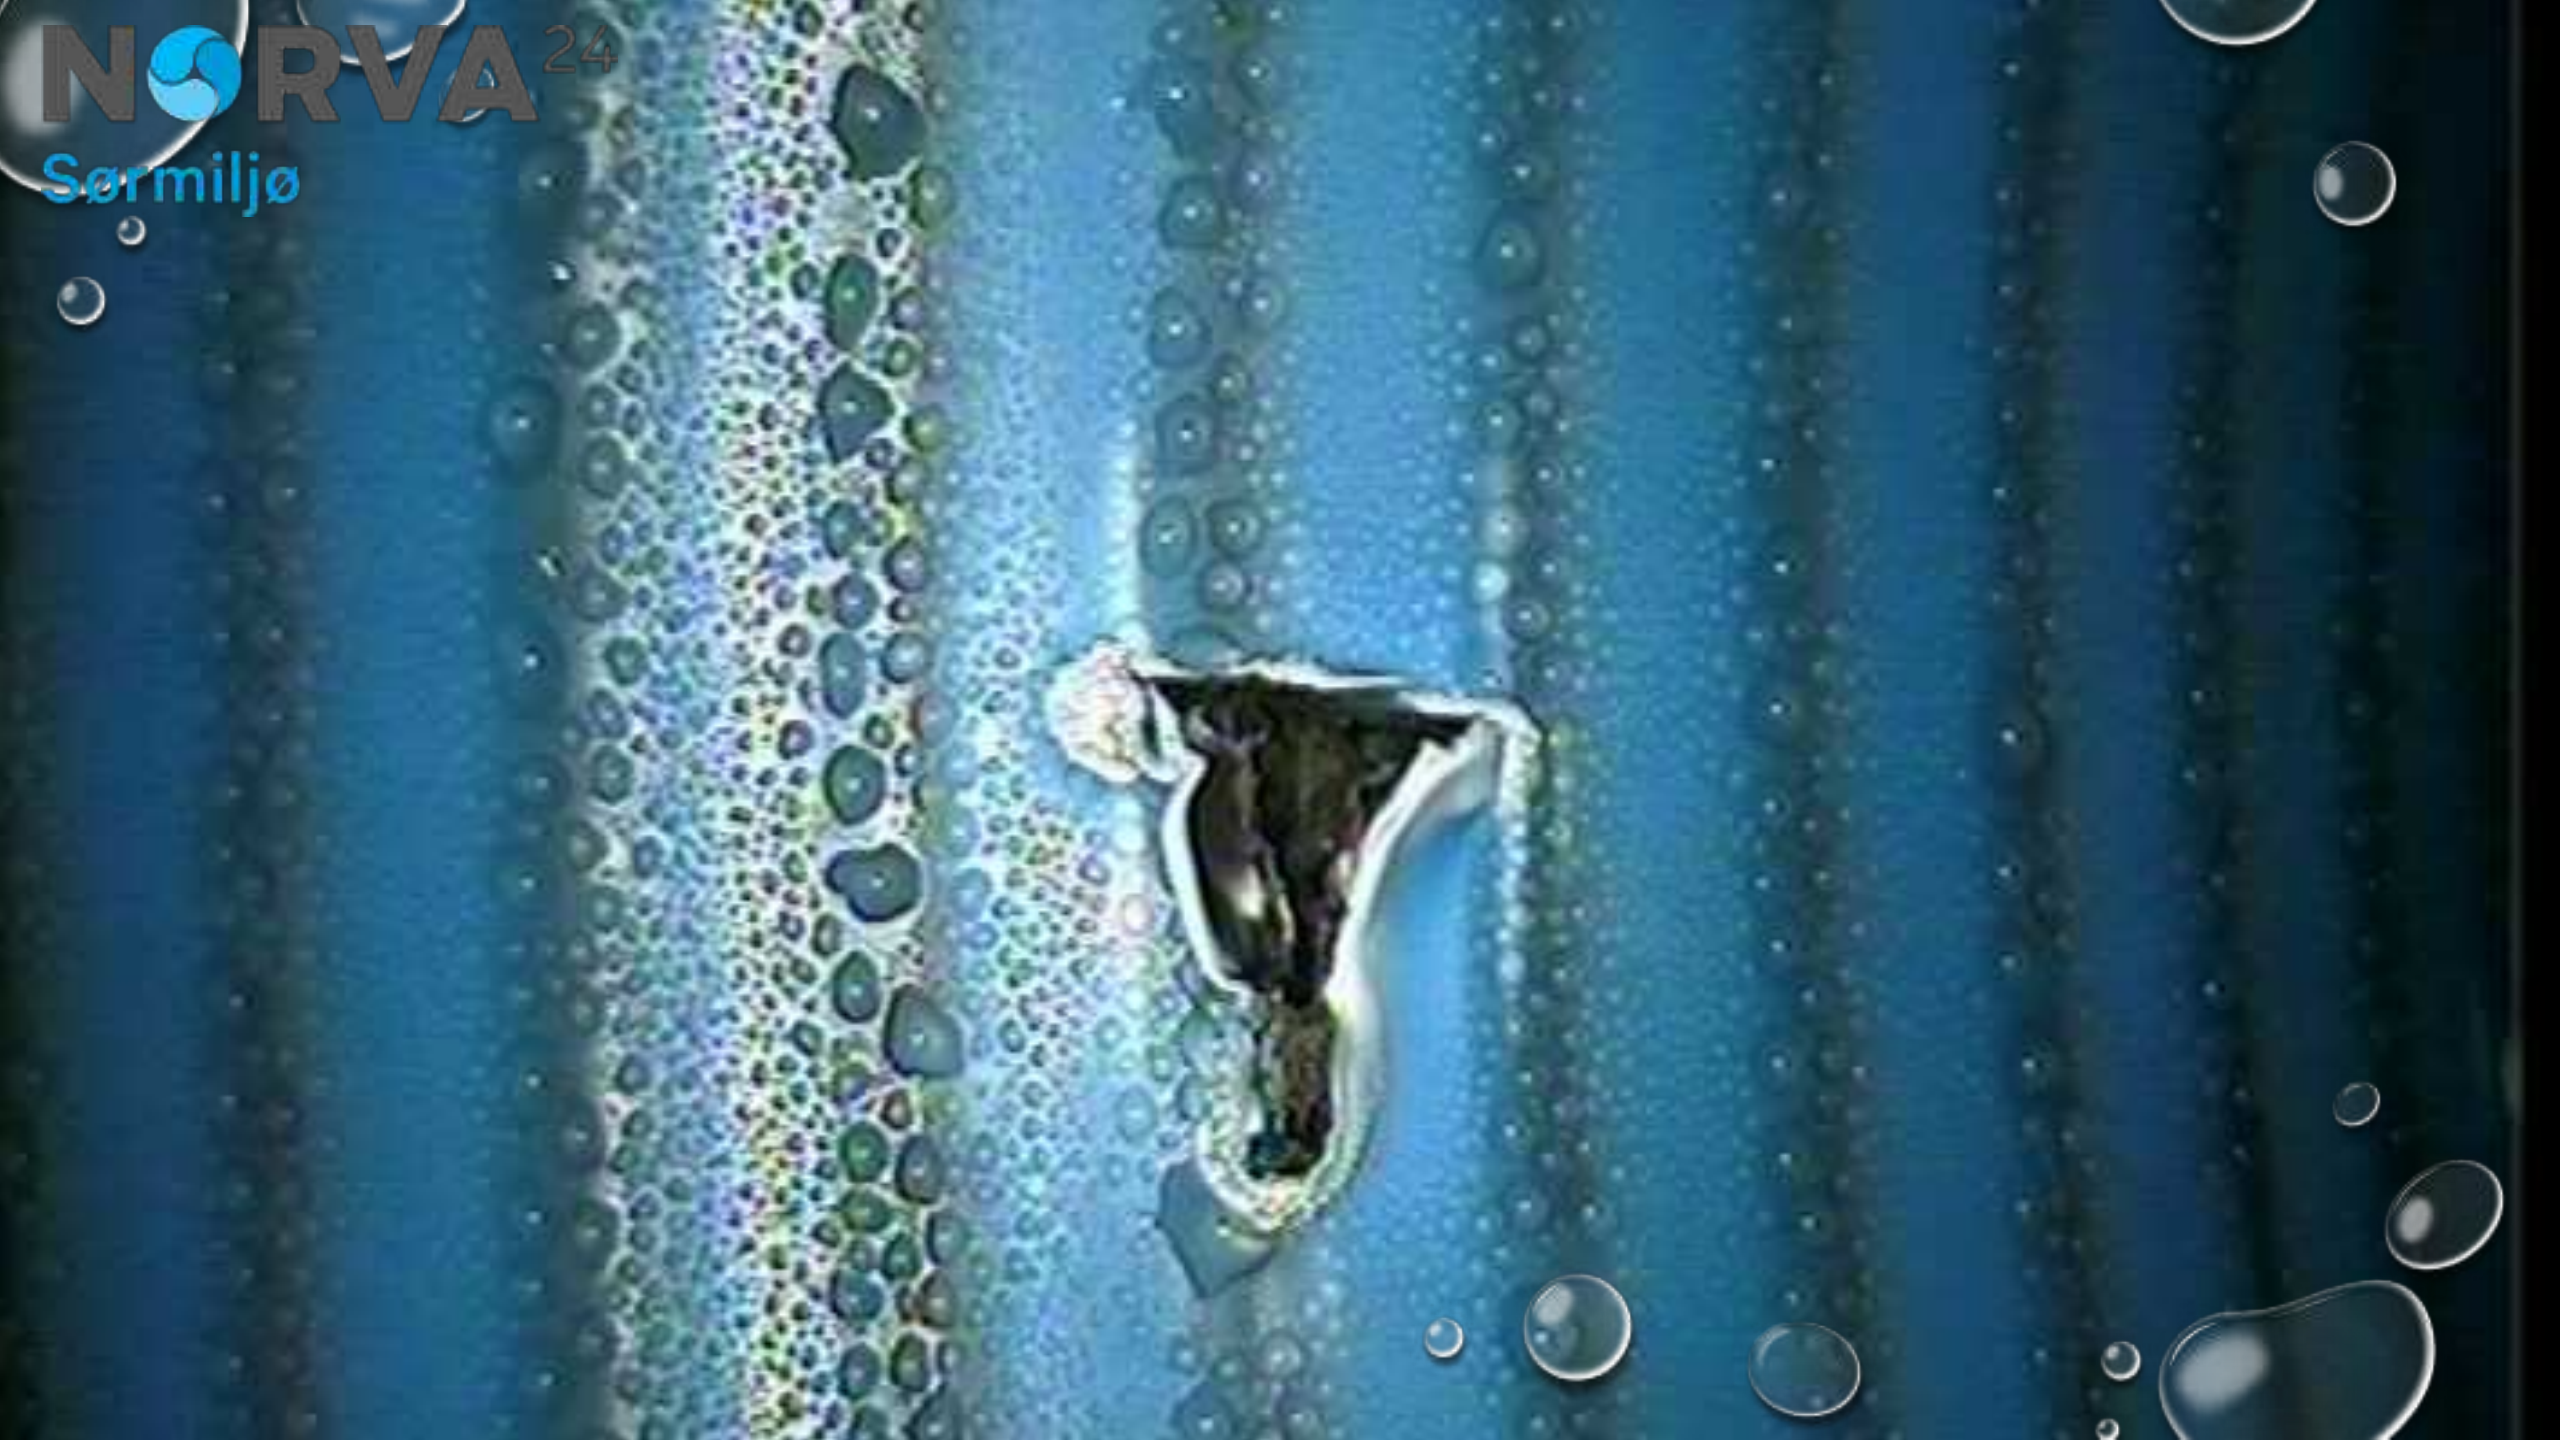
# SPRUKKET RØR NYANLEGG

Her var asfalt lagt,  
kantstein satt og  
gang/sykkelvei opparbeid  
et.

Skulle vært inspisert før?
