**FEIL PÅ NYANLEGG AVDEKKET VED  
SLUTTKONTROLL  
FEIL PÅ CA 60% AV KONTROLLERTE  
SELVFALLSLEDNINGER  
PÅ NYANLEGG**

## TYPISKE FEIL OG MANGLER VI FINNER PÅ NYANLEGG

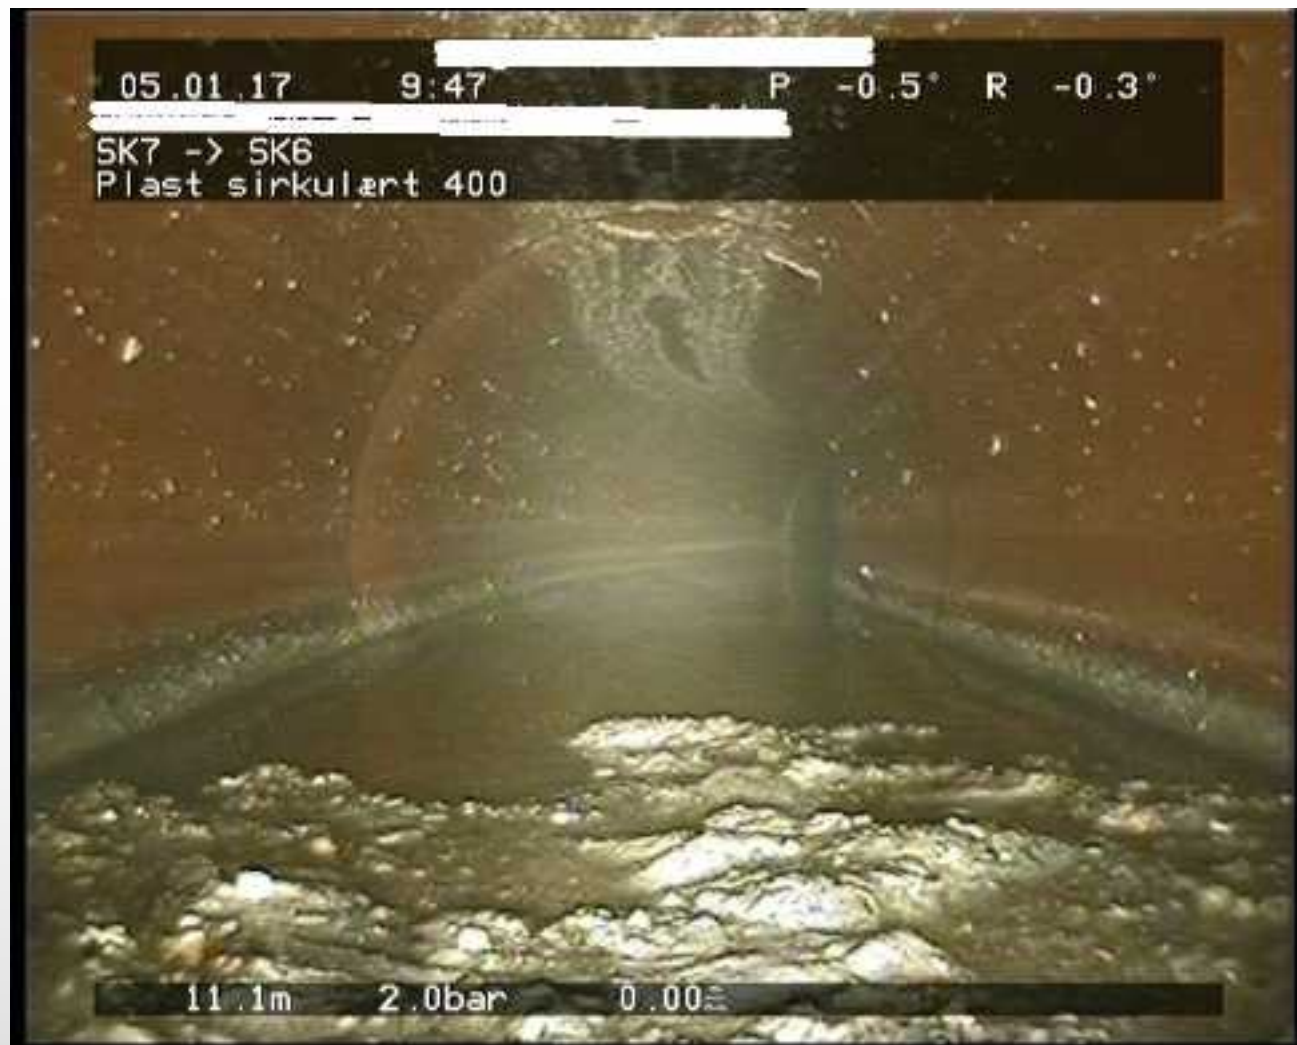
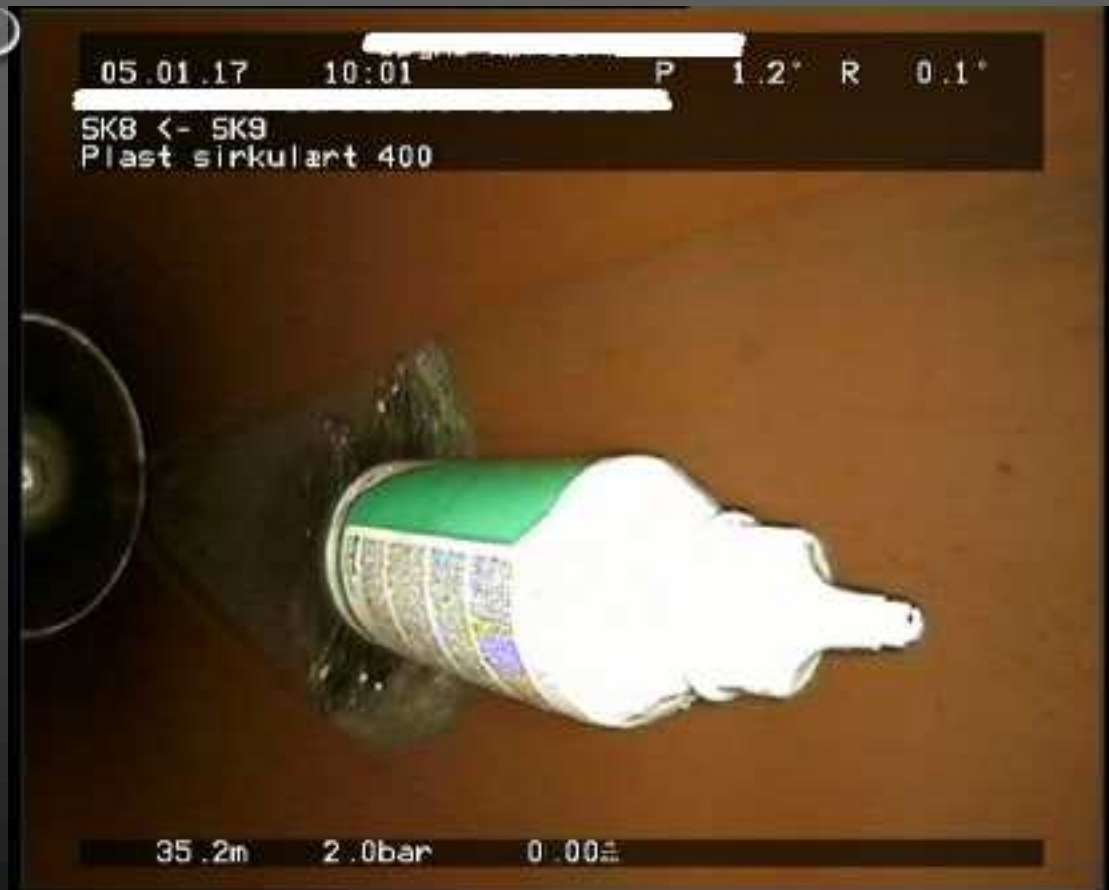
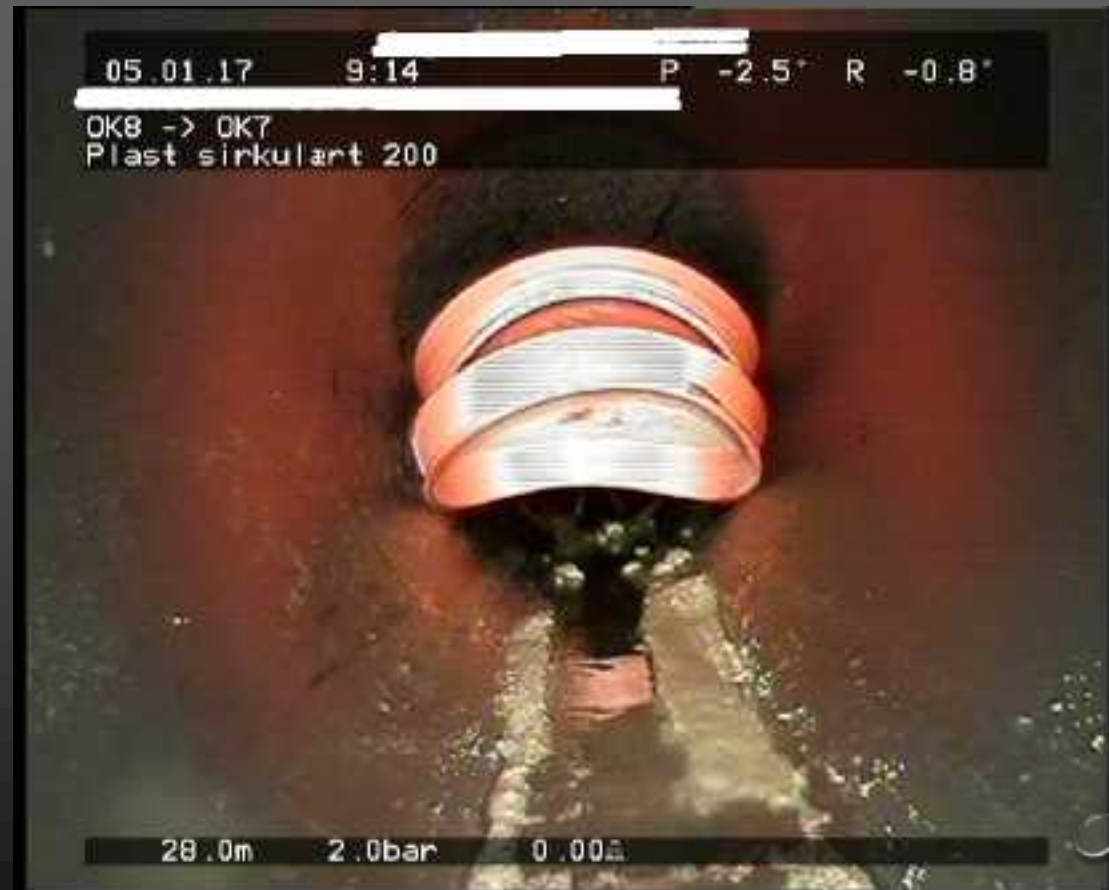
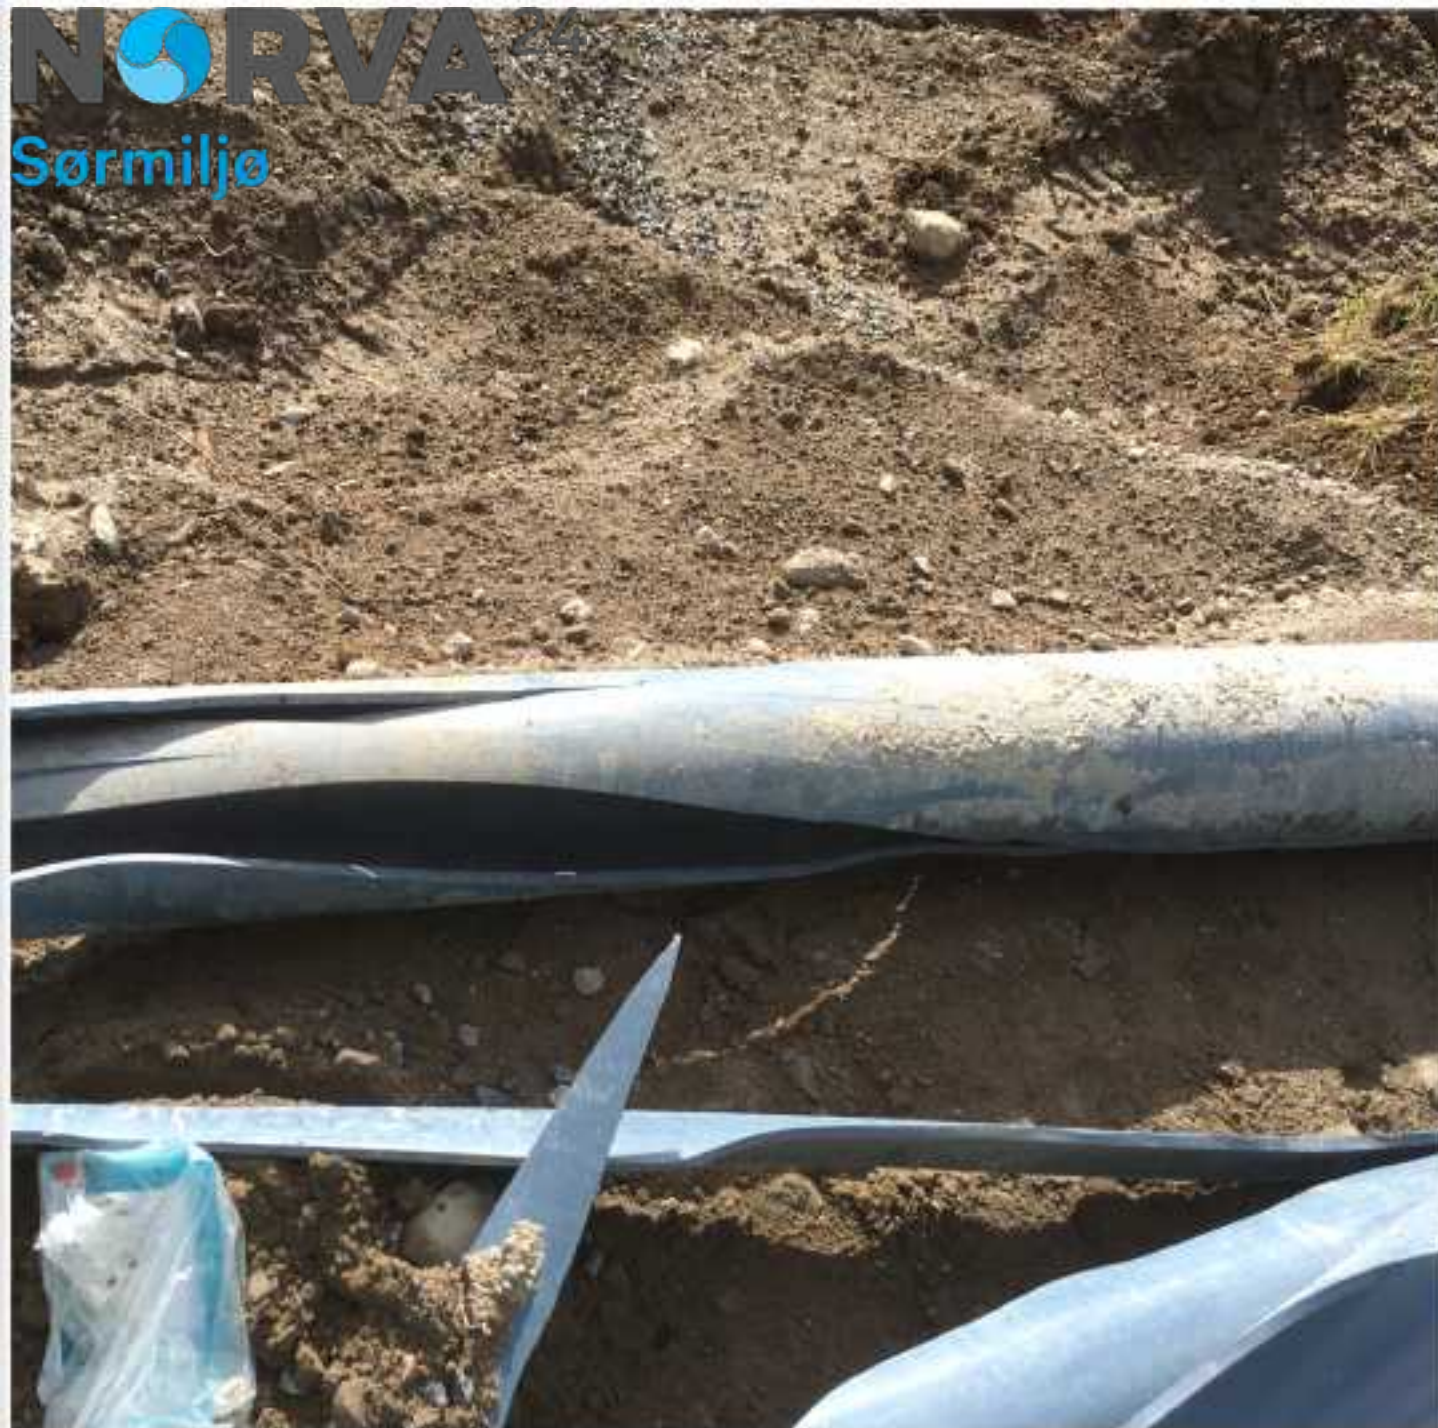
## TRENGER VI Å SPYLE LEDNINGENE FØR INSPEKSJON?
