Fett i avløpsnett. Kartlegging og tiltaksforslag

Rapportnummer: 185 - 2011
ISBN 978-82-414-0325-5 ISSN 1504-9884 (trykt utgave) ISSN 1890-8802 (elektronisk utg.)
Dato: 25.11.2012
Antall sider (inkl. bilag): 45
Tilgjengelighet: Åpen: x Begrenset:

Rapportens tittel: Fett i avløpsnett: Kartlegging og tiltaksforslag	
Forfattere: Godecke Blecken, Maria Viklander, Gilbert Svensson, Annelie Hedström. Rapporten er oversatt til norsk ved Norsk Vann.	
Ekstrakt: Avleiring av fett i avløpsledningsnett er blitt et økende problem i Norge og Sverige. Avleiringene kan føre til flere tilfeller av at ledningsnett går tett, noe som igjen kan føre til tilbakeslag og oversvømmelse i kjellere. Fett i ledningsnett kan også føre til økte lukt- og rotteproblemer, dårlig arbeidsmiljø og økte driftsutgifter både på ledningsnett og renseanlegg. Årsaken til det økte antas å skyldes økt forbruk av matfett og matoljer hos private husholdninger og matproduserende bedrifter Flere kommuner pålegger bedrifter å installere fettutskiller på eget avløp. Imidlertid har kommunene liten kapasitet til å følge opp utskillerne, renseseffekt på disse og tømme frekvens. I tillegg mangler det ofte informasjon til forbruker om

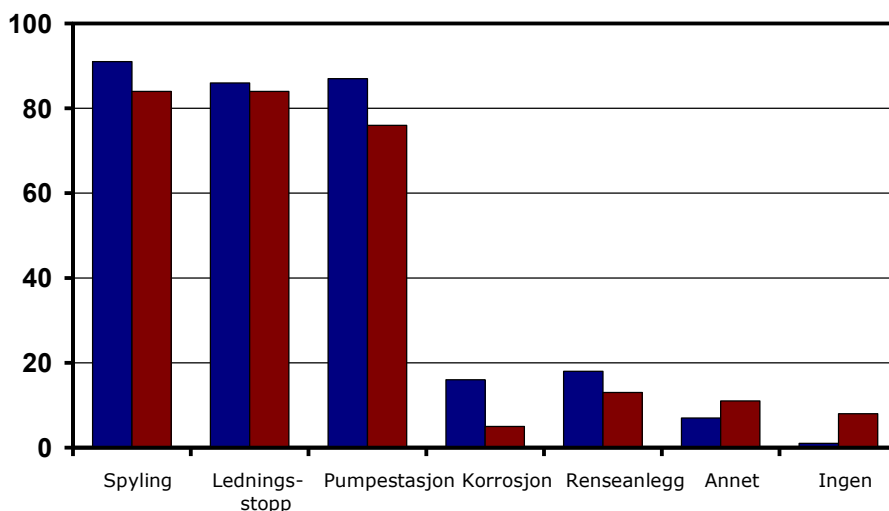
Figur 4-1: Problemer som kommuner og bedrifter opplever med fett i ledningsnett som % av 102 svar (Sverige, blå) og 38 svar (Norge, rød). Spørsmål 1.1. fra spørreundersøkelse.

Alle som har problemer med fett mener fettene fremfor alt forårsaker behov for spyling, driftsstans på ledningsnett og problemer på grunn av fettavleiring i pumpestasjoner. I mindre grad opplever fettene som problem ved renseprosessen i renseanlegg og økt korrosjon av ledningsmaterialer (figur 4-1).

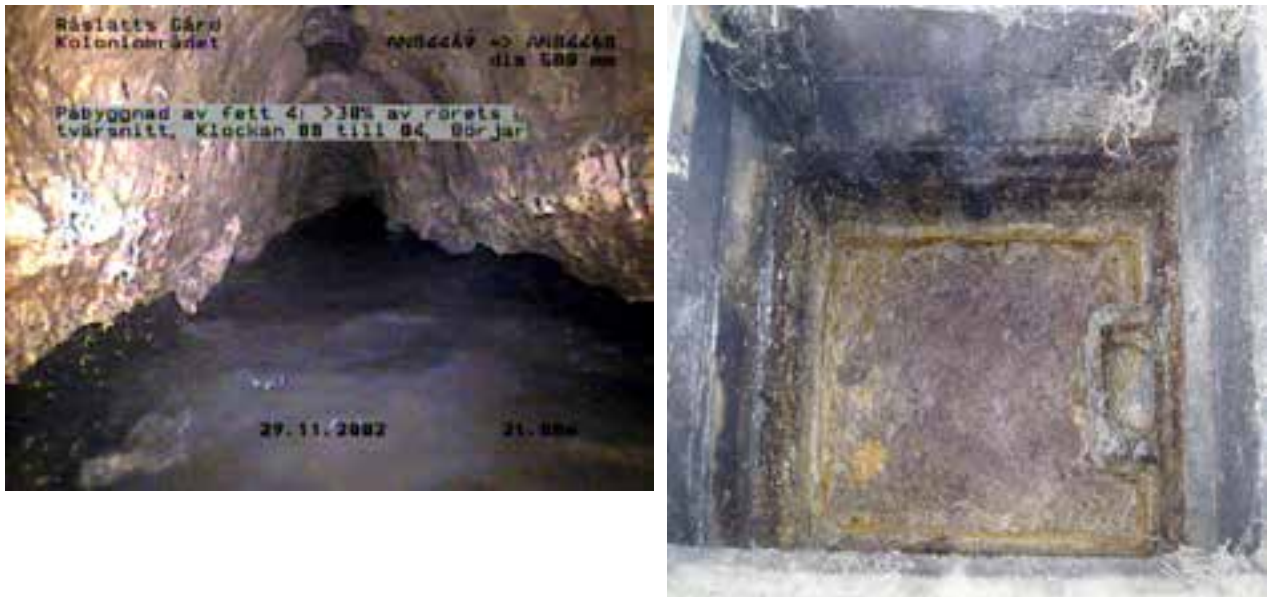
Figur 4.2. Fettavleiring i en 500 mm hovedledning og en pumpestasjon

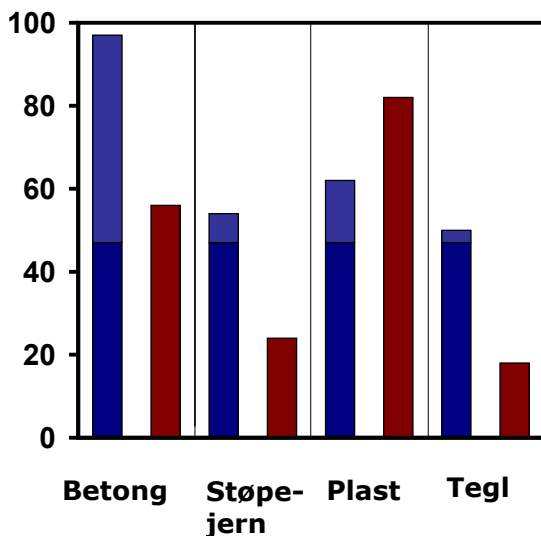
Figur 4-3: Ledningsmateriale der fettavleiring oppstår i % av 102 svar (Sverige, blå) og 34 svar (Norge, rød). Spørsmål 1.2 fra spørreundersøkelse.

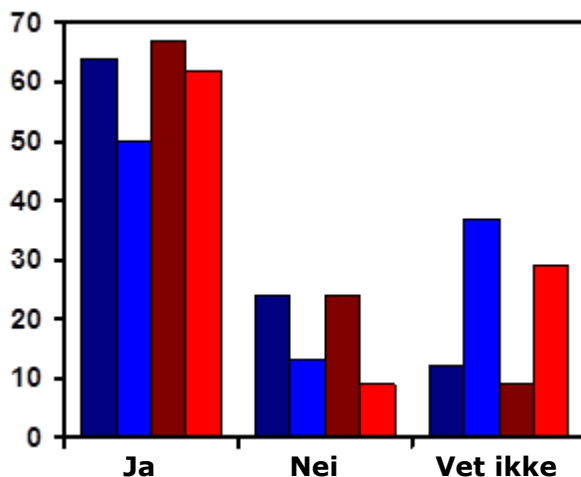
Figur 4-5: Økning i fettrelaterte problemer i avløpssystemet de siste årene (Sverige: mørk blå, Norge: mørk rød) og i fremtiden (Sverige: lyseblå, Norge: lyserød) som % av 62 svar (Sverige) og 34 svar (Norge). Spørsmål 4.1 og 4.2 fra spørreundersøkelsen.

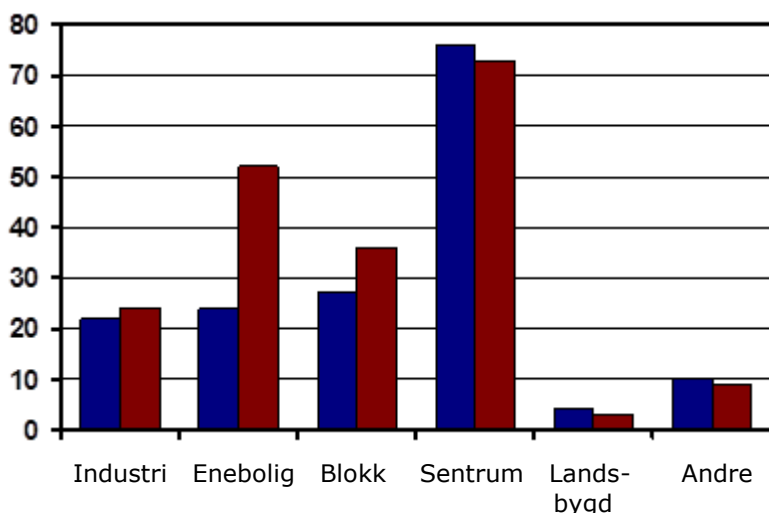
Figur 5-1: Områder med spesielt mye fettproblem i ledningsnett. Svar i % av 91 svar (Sverige, blått) og 33 svar (Norge, rødt), multiple svar mulig. Spørsmål 2.2 fra spørreundersøkelsen.

Som nevnt i kapittel 5 er fettproblemene spesielt høye i urbane sentre (figur 5-1) hvor det er større matvarevirksomhet som gatekjøkken eller restauranter.

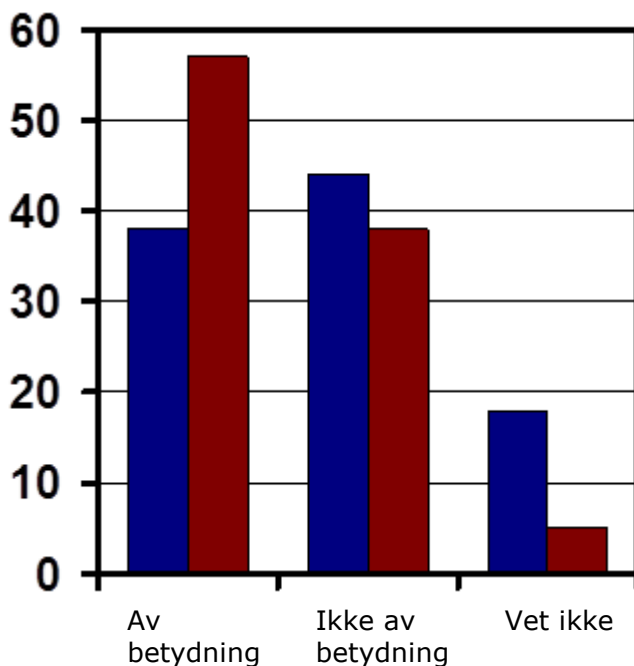
Figur 5-2: Er fettpåslipp fra husholdninger av betydning i forhold til påslipp fra virksomheter? Svar i % av 98 svar (Sverige, blått) og 37 svar (Norge, rødt). Spørsmål 2.1 fra spørreundersøkelsen.

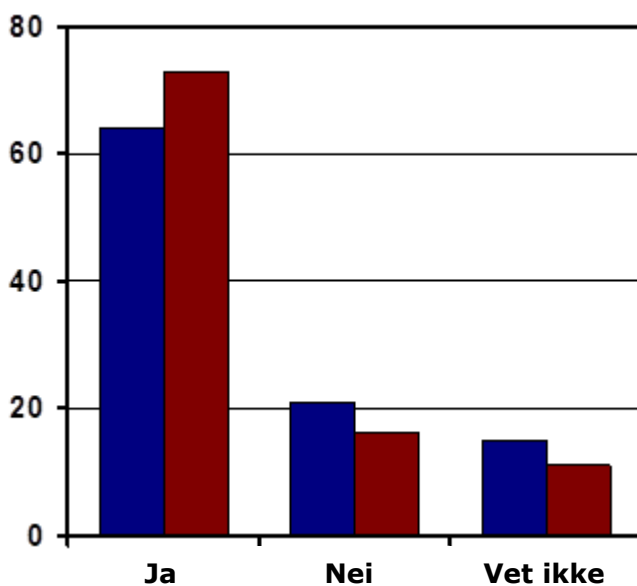
Figur 6-2: Har de fleste restauranter, næringsmiddelindustri etc. en fettutskiller? Svar i % av 99 svar (Sverige, blått) og 37 svar (Norge, rødt), Flere svar var mulig. Spørsmål 3.1 fra spørreundersøkelsen.

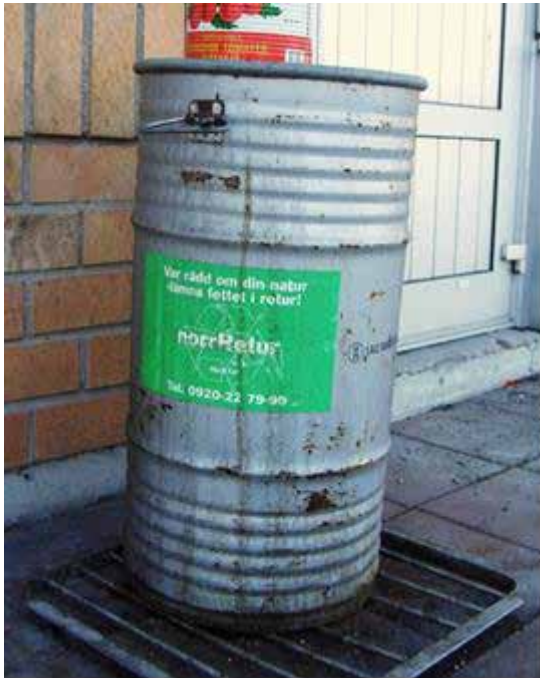
Figur 6-4: Innsamlingsbeholder (Foto: G. Blecken)

De ulike selskapene leverer ut innsamlingsbeholdere i ulike størrelser (60 l - 1000 l, figur 7-4) til sine kunder. Beholderne hentes etter behov og fettresirkuleres. Det innsamlede fett er råstoff for en rekke ulike produkter fra kjemisk industri (informasjon fra innsamlingsvirksomhetenes nettsteder).

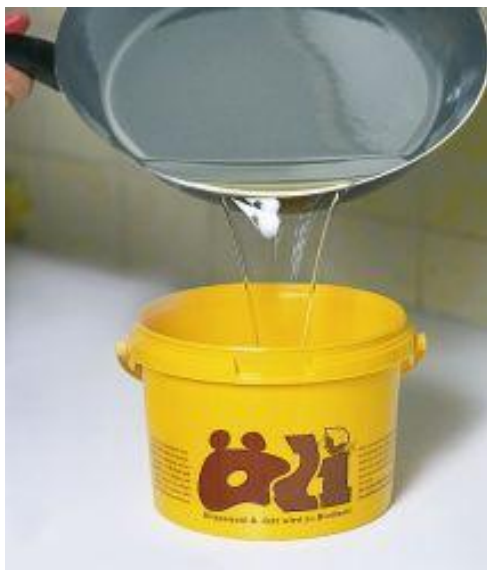
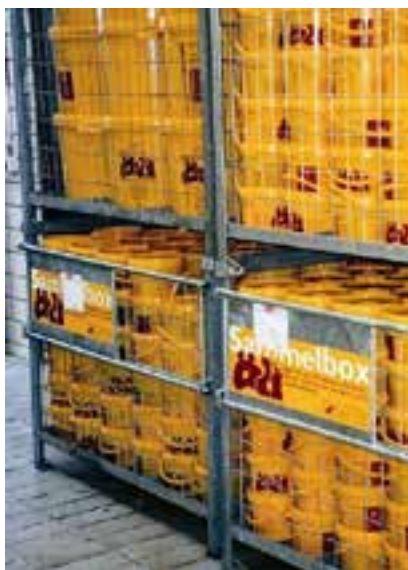
Figur 6-5: Eksempel på fett innsamling fra private husholdninger

Noen kommuner i Tyskland har også innført Öli-systemet. Der har imidlertid ikke innsamlingen blitt akseptert like godt av innbyggerne og bare en brøkdel av de østerrikske fettmengdene samles inn. Det antas at dette skyldes at innsamlingen er mindre praktisk for innbyggerne. I enkelte kommuner koster det penger å få en "Öli"-beholder og hver enkelt må levere beholderen til en sentral gjenvinningsstasjon. I Landshut (60 000 innbyggere) ble det i 2007 bare levert inn 200 fylte bøtter. I det totale innsamlingsområdet i Tyskland ble det samlet inn kun 24 tonn per år gjennom innsamlingssystemet og 2700 tonn per år fra fettutskillere [58].

Det bør være mulig å gjennomføre et forsøk på en tilsvarende fettinnsamling i Norge og Sverige. Da finner kommunene ut om det er mulig å innføre en ordning for innsamling av fett, samtidig som man får prøvd ut forskjellige måter å gjennomføre en innsamling på.

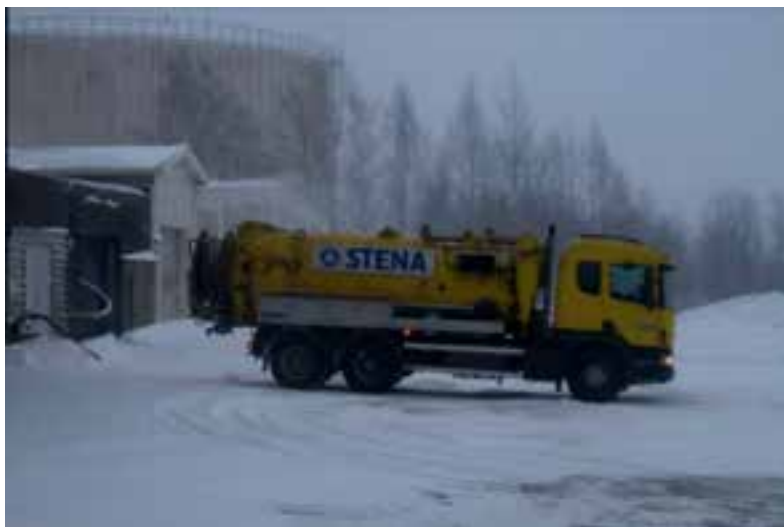
Figur 6-6: Fettslammottakelse i Uddebo renseanlegg, Luleå (Foto: G. Blecken)

Stockholm Vatten bruker alt fettslammet i en råtnetank på Henriksdal renseanlegg og har ikke merket noen store problemer med utråtningen. Mellom år 2000 og 2005 utgjorde eksternt fettslam ca 6,5 % av total VS i utråtningsskammeret og stod for ca. 15 % av gassproduksjonen. Fettet førte dermed til en tydelig økning i biogassproduksjonen. Selv om det er observert svært varierende TS nivåer i fettslammet er det funnet en sammenheng mellom fettmengde og en økt andel av metan i biogassen (sannsynligvis fordi nedbrytning av fett genererer en biogass med høyere metan innhold). Noen ganger ble gasstrømmen så høy at det ble gasslekkasjer på gassledningene da disse er underdimensjonert [34, 35, 53].
